# JST | SEGURIDAD EN EL TRANSPORTE

## INFORME PROVISIONAL

Título: Colisión en el paso a nivel de avenida Donato Álvarez entre ferrocarril 3591 y camión de cargas, Ciudad Autónoma de Buenos Aires

Fecha y hora del suceso: 2 de julio de 2022 a las 11:50 (hora local), 14:50 (UTC)

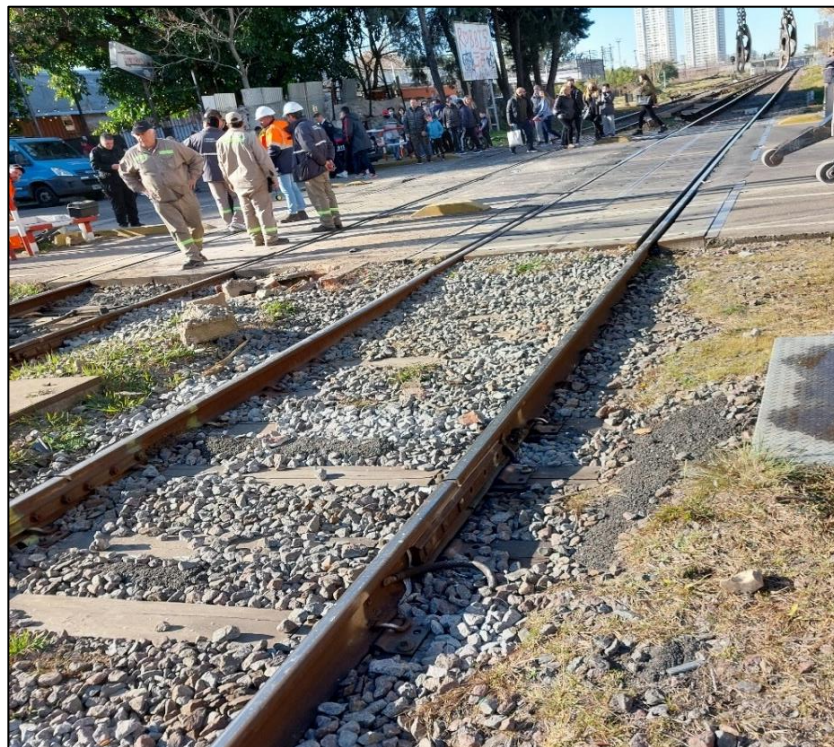
Figura 5. Imagen de la traza ferroviaria y PAN. Fuente: relevamiento de campo, 2 de julio de 2022

El evento ocurrió en el PAN de la avenida Donato Álvarez, por el que convergen la línea Sarmiento y el tránsito vehicular. El PAN está ubicado entre las estaciones Caballito y Flores, en el barrio de Caballito, CABA.

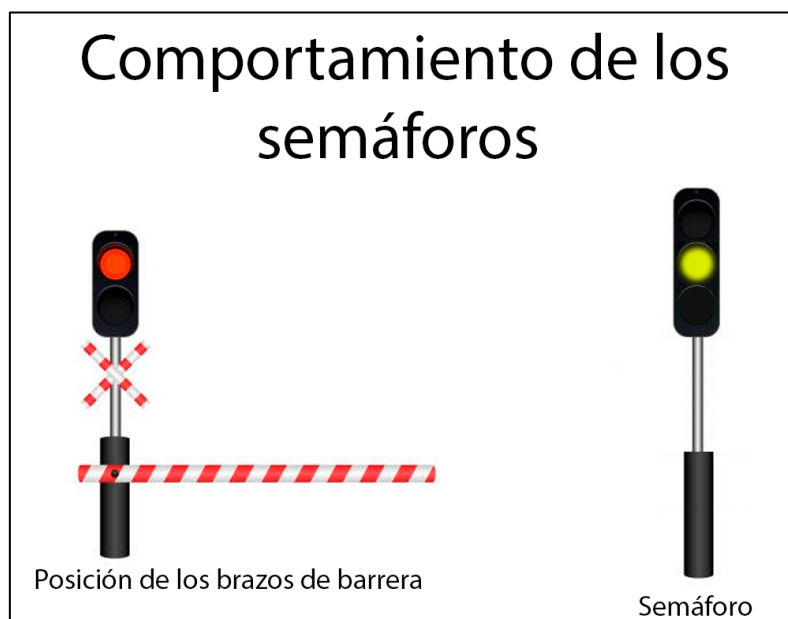
Figura 8. Comportamiento de los semáforos. Fuente: JST, 2023

En la intersección de la calle Yerbal y la avenida Donato Álvarez existen cuatro semáforos, que están ubicados a 50 metros del PAN: dos de ellos son viales y dos son peatonales. Los semáforos se encuentran sincronizados con el mecanismo de los brazos de barreras (señalamiento activo), y su comportamiento es el siguiente:

- Cuando los brazos de barrera bajan (es decir, pasan de posición vertical a horizontal), los semáforos se ponen en señal precautoria con una luz amarilla intermitente.

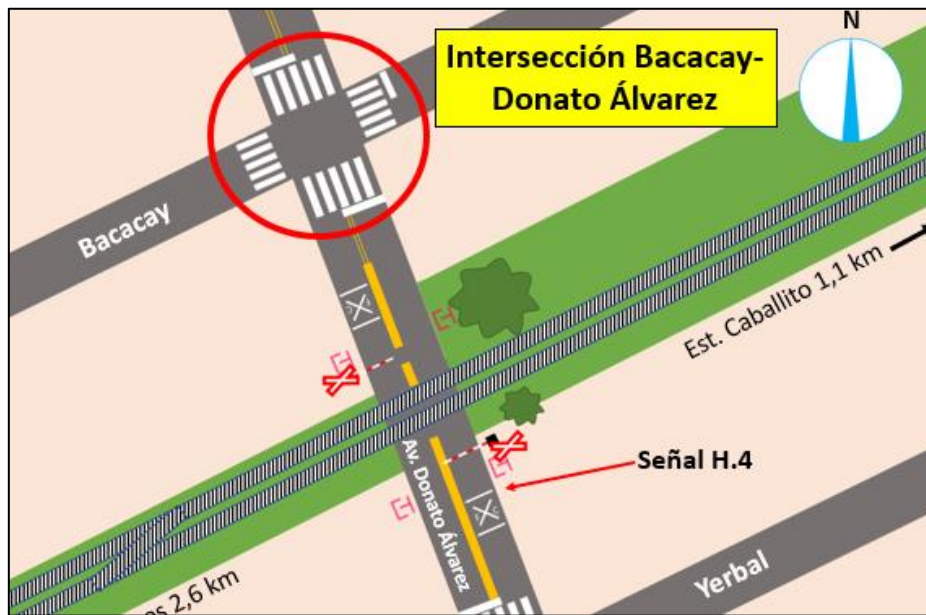
Figura 10. Croquis sector norte. Fuente: JST, 2023

**Sector norte (sentido hacia Bacacay):** la calzada presenta dos carriles por sentido de circulación; además, posee una separación entre bandas de circulación con línea amarilla continua y presencia de resaltos.

La intersección de la calle Bacacay y Donato Álvarez cuenta con un sentido único de circulación sin señalización lumínica. Los vehículos que transitan por Bacacay alimentan al flujo vehicular de la avenida y, por ende, al del PAN.

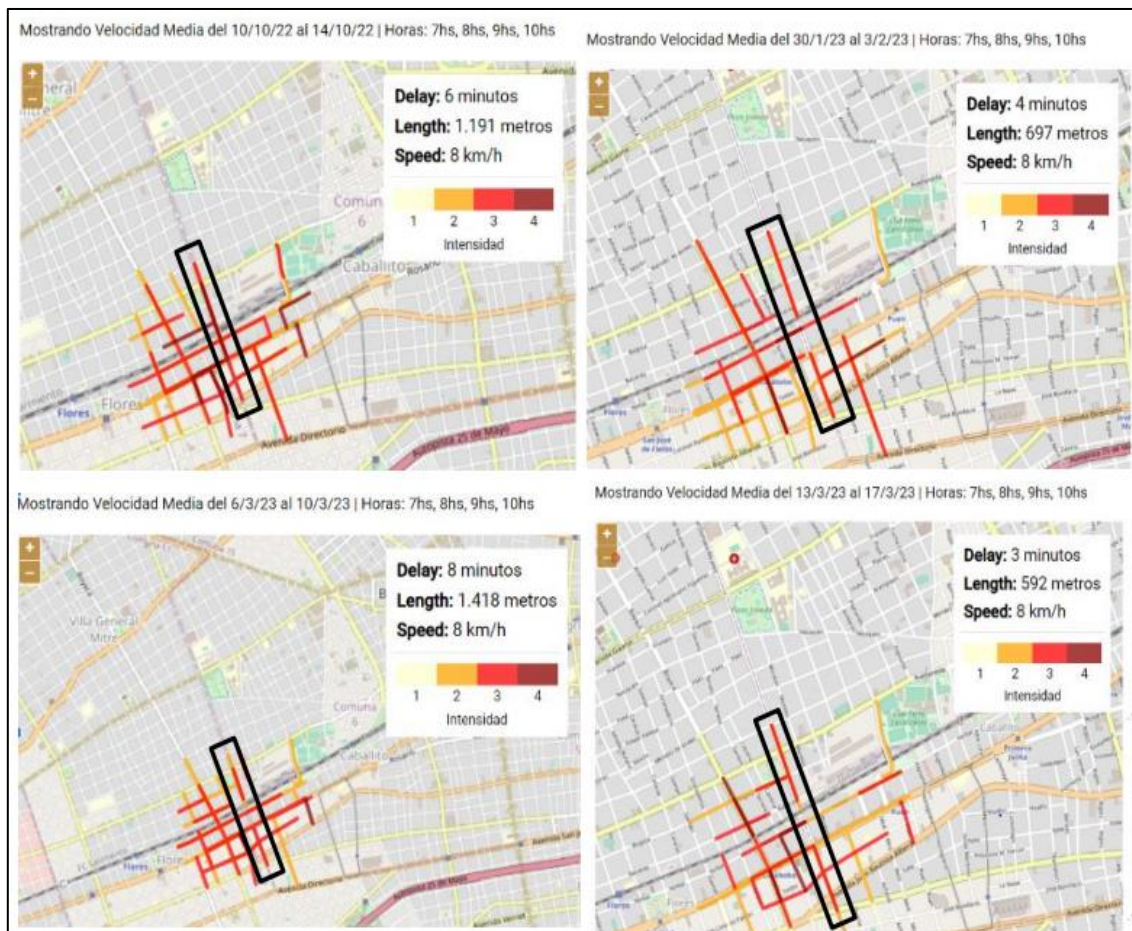
Figura 11. Velocidad de circulación de vehículos y escalas de intensidad en la zona del suceso, días hábiles, entre las 07:00 y las 10:59. Fuente: CGM (Centro de Gestión de Monitoreo), 2023

Las figuras que se encuentran a continuación permiten visualizar las velocidades de circulación vehicular promedio en la zona del suceso para cada franja horaria de las clasificadas anteriormente, así como también los distintos niveles de congestión en el tránsito y las colas de demora. En la Figura 11, se aprecia que la velocidad promedio de la zona se mantiene constante en 8 km/h, mientras que los largos de cola que generan las demoras varían entre los 600 y 1 200 metros de retraso. La arteria Donato Álvarez presenta intensidades 3 y 4 de congestión en el cruce a nivel.

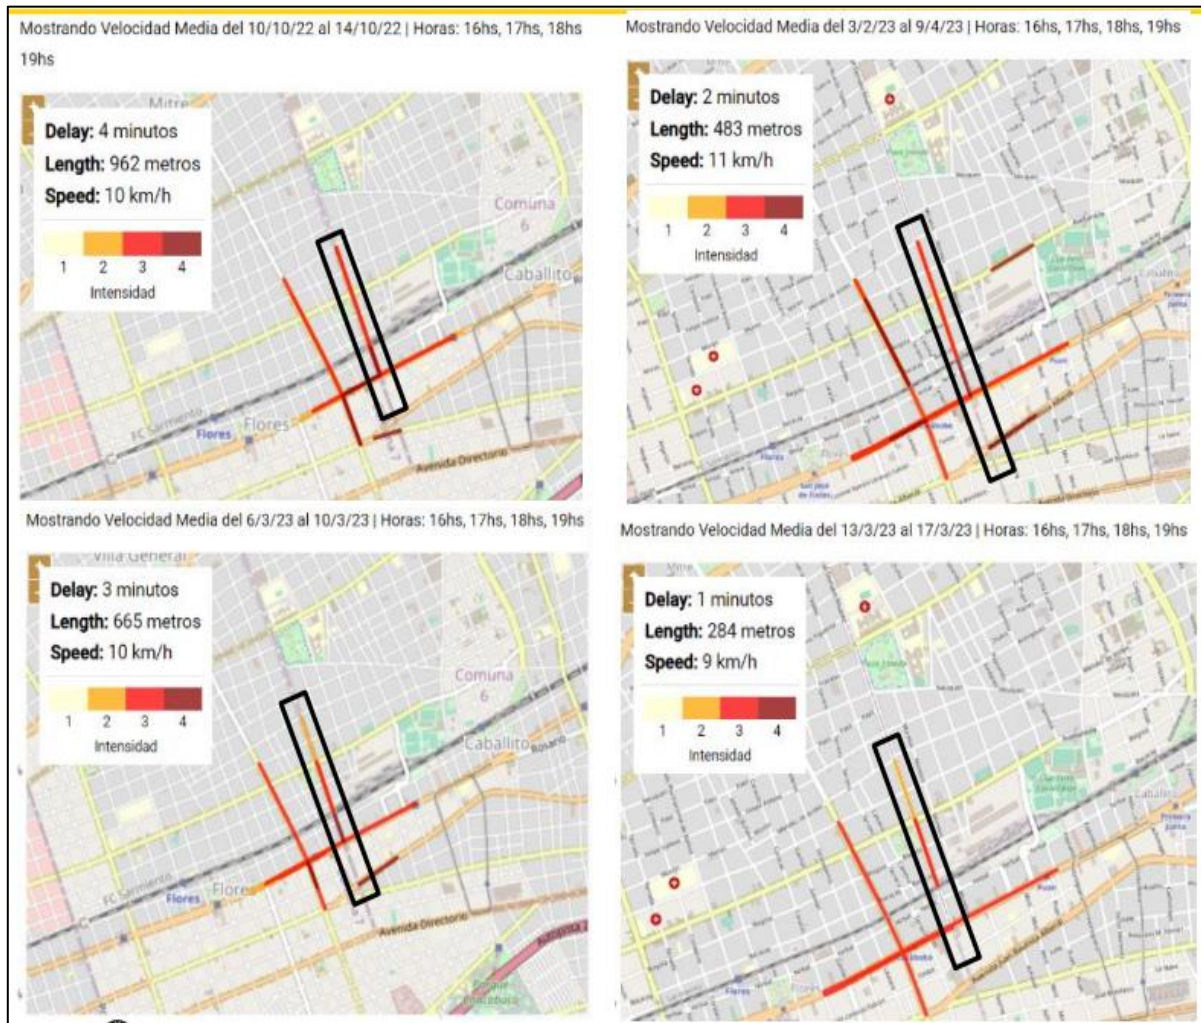
Figura 12. Velocidad de circulación de vehículos y escalas de intensidad en la zona del suceso, días hábiles, entre las 16:00 y las 18:59. Fuente: CGM, 2023

En el caso de la Figura 12, la velocidad promedio de la zona tiene registros de entre 9 y 11 km/h. Los largos de cola que generan las demoras varían entre los 280 y 960 metros de retraso y la arteria Donato Álvarez presenta intensidades 2, 3 y 4 de congestión en el cruce a nivel.

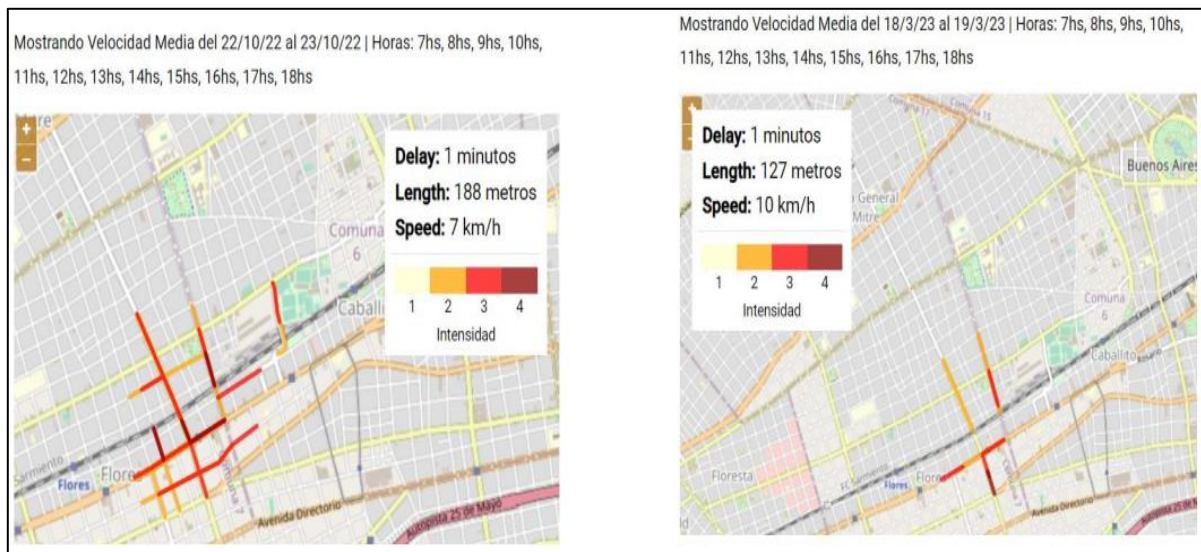
Figura 13. Velocidad de circulación de vehículos y escalas de intensidad en la zona del suceso, fines de semana, entre las 7:00 y las 18:59. Fuente: CGM, 2023

Por último, la Figura 13 da cuenta de una velocidad promedio de la zona con registros entre 7 y 10 km/h, los largos de cola que generan las demoras varían entre los 100 y 200 metros de retraso y la arteria Donato Álvarez presenta intensidades 2, 3 y 4 de congestión en el cruce a nivel.

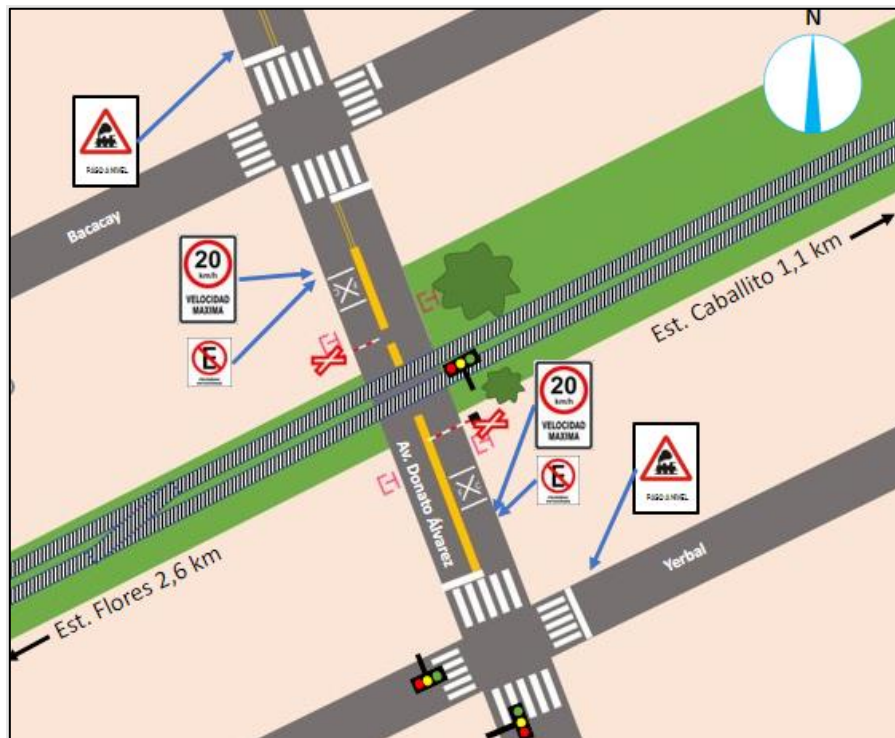
Figura 11. Señalización pasiva horizontal y vertical sobre el PAN de la avenida Donato Álvarez

En la figura que se encuentra a continuación, se puede apreciar un croquis con la ubicación de la señalización pasiva horizontal y vertical del PAN de la avenida Donato Álvarez.

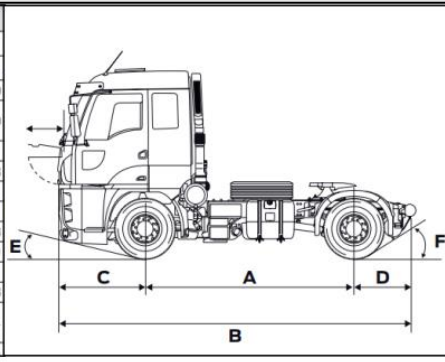
Figura 16. Dimensiones de camión Ford Cargo 1723. Fuente: Manual del Propietario, Ford, recuperado en diciembre de 2022

Según el Manual del Propietario de la empresa Ford, que abarca los modelos “Cargo Livianos” y “Semi Livianos”, el voladizo delantero (es decir, la distancia longitudinal entre el frente del camión y el centro de rueda delantera) es de 1508 mm para el modelo 1723 (camión involucrado en el suceso).

Como se observa en la Figura 16, el voladizo delantero (señalado como C) tiene una longitud similar a la distancia entre la manija de la puerta y la toma de aire del frente del camión. Estos puntos fueron tomados como referencia para calibrar la imagen nuevamente y poder medir de otra manera la distancia entre la línea de detención del asfalto y el frente del camión. La medición fue estimada tomando el centro de la primera línea marcada en el asfalto y la proyección de la sombra del paragolpes del camión. En este caso, la distancia estimada entre el frente del camión y la línea de detención dio un resultado de aproximadamente 1,3 m.
