INFORME PROVISIONAL

Expediente: EX-2022-78689953- -APN-JST#MTR

Título: Colisión en paso a nivel entre tren 3204 y camión atmosférico AC087VA, en calle Remolcador Llao Llao, Bariloche, Río Negro

Fecha del suceso: 27 de julio de 2022 a las 16:44 (UTC)

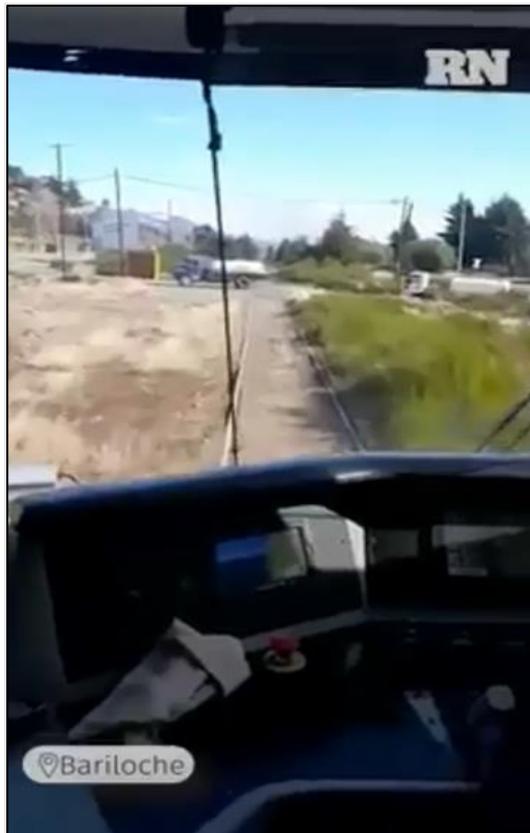
Figura 1. Imagen desde la formación ferroviaria, previo a la colisión

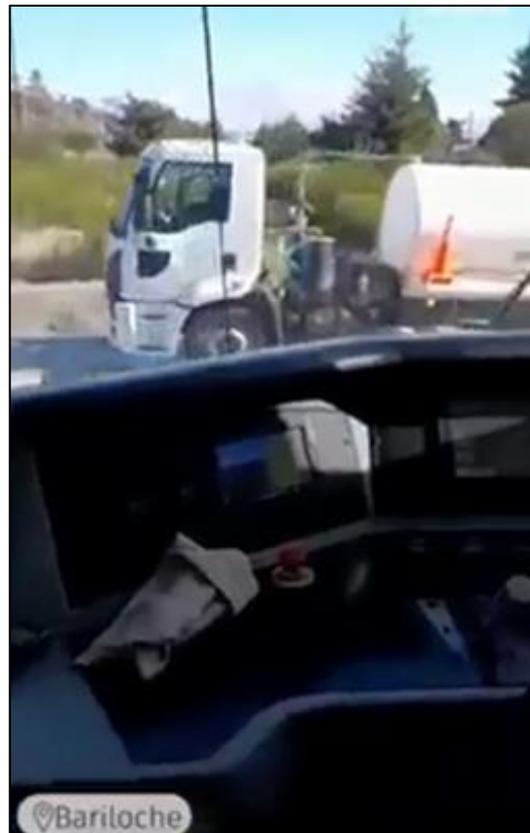
Figura 2. Imagen desde la formación ferroviaria, previo a la colisión

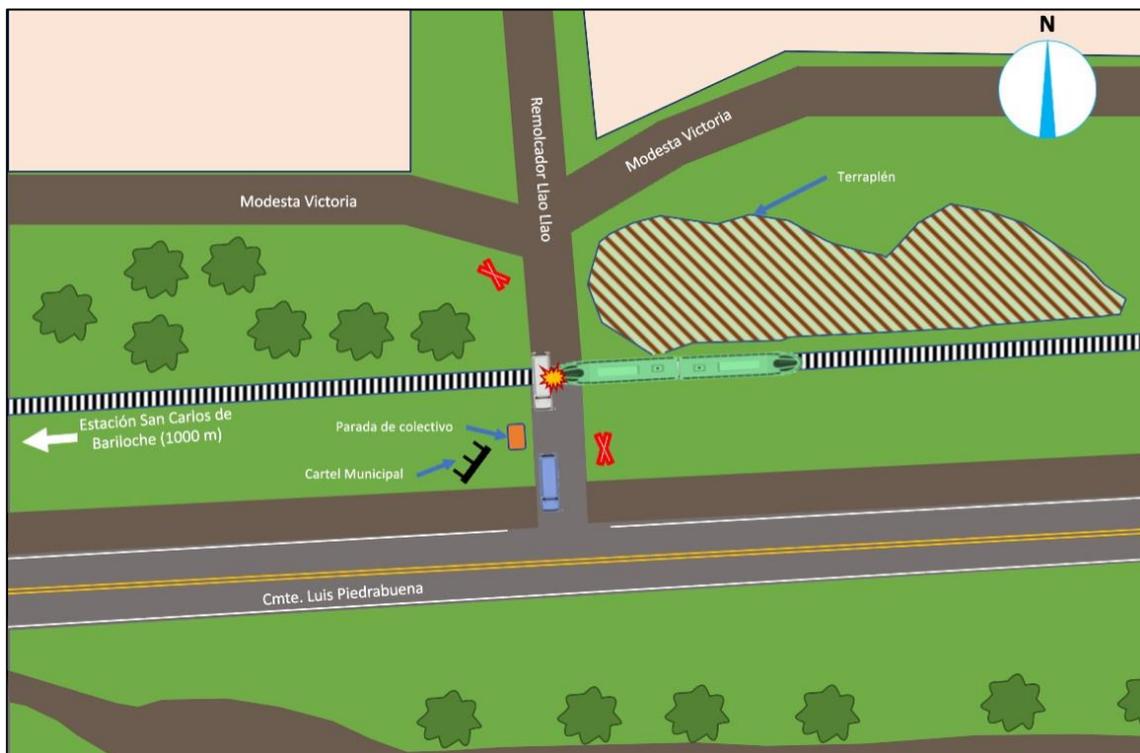
Figura 4. Croquis del momento de colisión

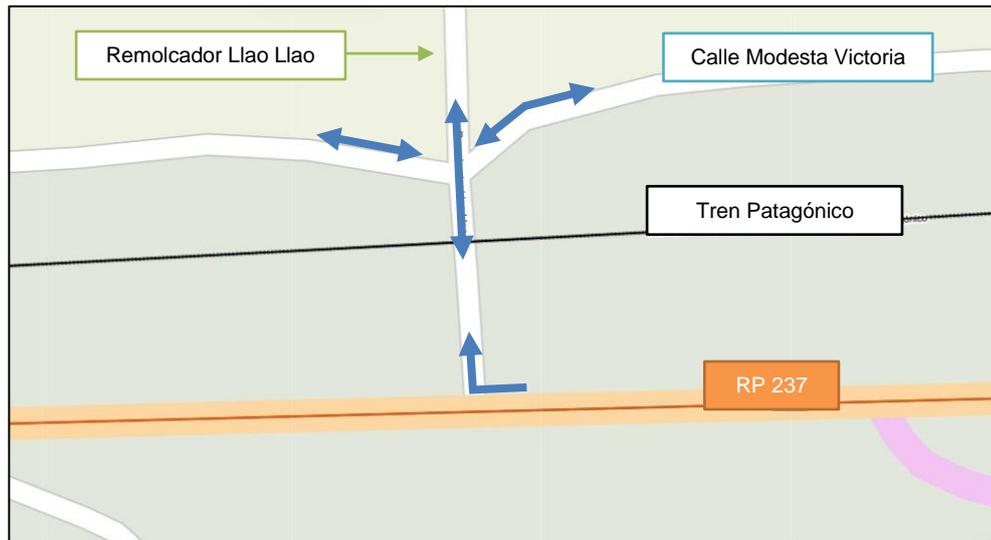
- La calzada vehicular tiene sentido doble con circulación ascendente y descendente. El ancho de la calzada es de 11 metros; la distancia de detención hasta la primera calle desde la línea de detención —tanto izquierda como derecha— es de 21 metros. En ambos lados, la vegetación impide la correcta visibilidad de la vía.

Figura 12. Sentido de circulación vehicular

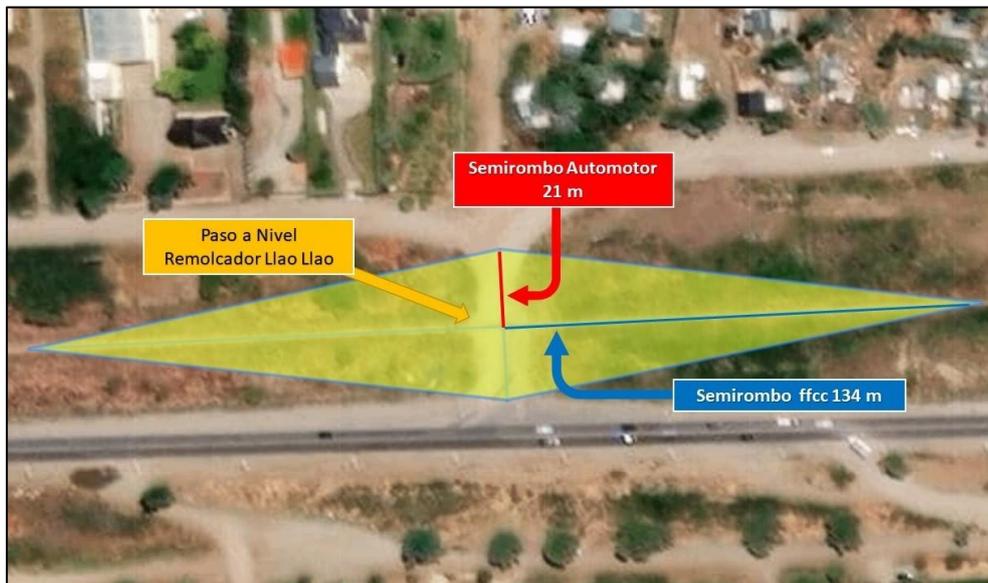
Figura 15. Rombo de visibilidad requerido según Resolución SETOP 7/81. Fuente: JST, 2022

El equipo de investigación identificó una condición de visibilidad en divergencia con la [Resolución SETOP 7/81](#), ya que existen obstáculos permanentes y/o transitorios a la visión sobre el plano de observación. La normativa establece que todas las condiciones de visibilidad deben estar cumplidas para que se considere que el PAN posee visibilidad suficiente.

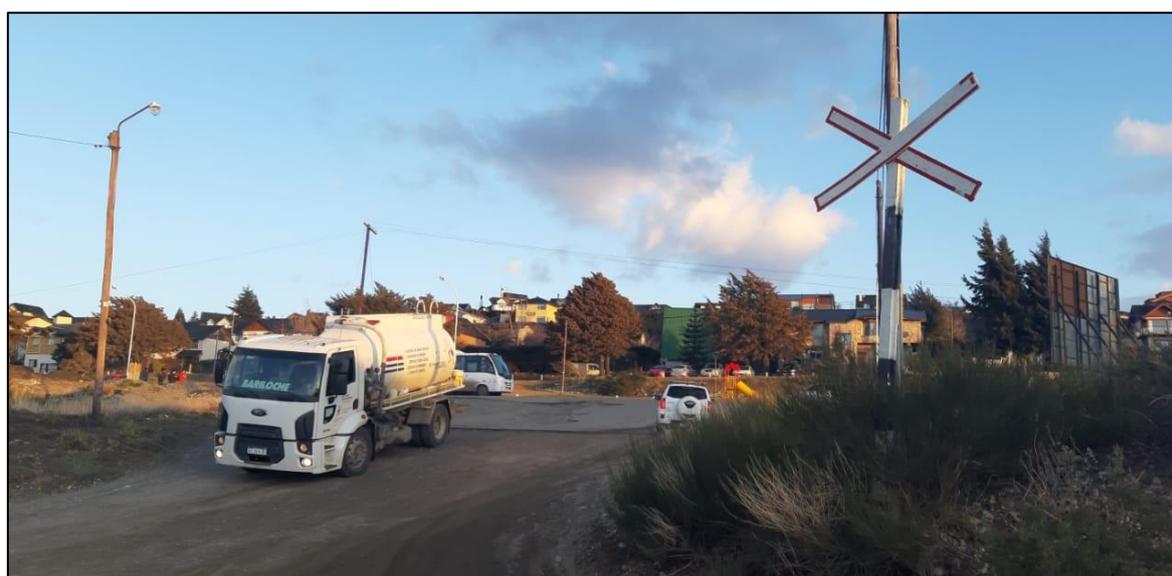
Se comprobó la presencia de la Cruz de San Andrés en ambos sentidos de circulación de la calle Remolcador Llao Llao.

Figura 16. Cruz de San Andrés
