# INFORME DE SEGURIDAD OPERACIONAL

Título: Colisión en paso a nivel entre tren 3204 y camión atmosférico AC087VA, en calle Remolcador Llao Llao, Bariloche, Río Negro

Fecha y hora del suceso: 27 de julio de 2022 a las 16:44 (UTC)

Junta de Seguridad en el Transporte

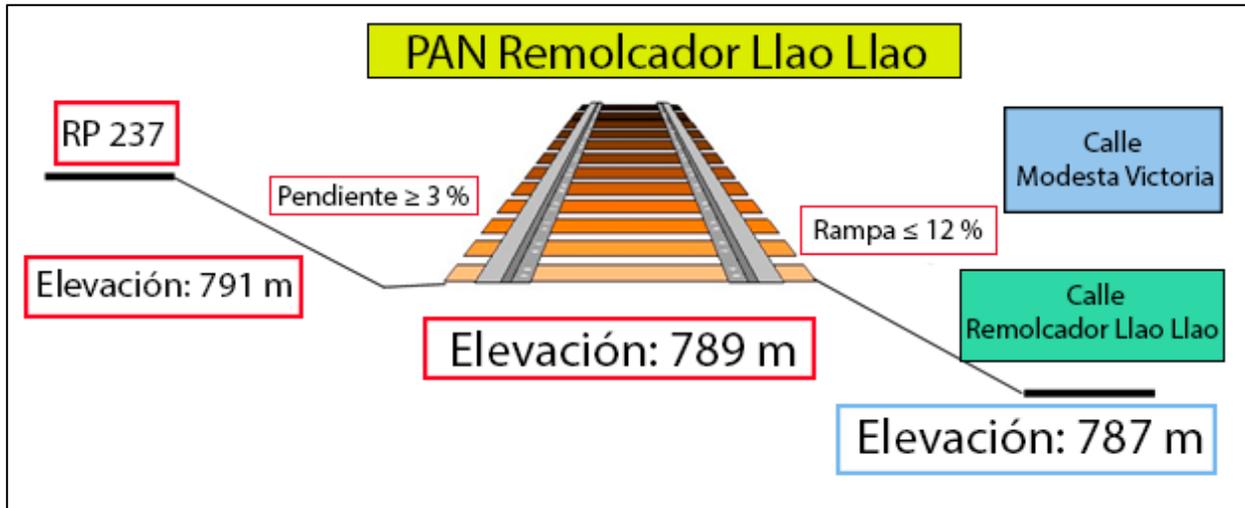
Figura 9. Perfil de elevación. Fuente: JST, julio 2022, con base en el primer relevamiento de campo

En esta instancia no se observó la línea de detención de los vehículos requerida por el Decreto 779/95, anexo L, que debería haber estado ubicada a 5 m del primer riel, ni tampoco la zona de frenado sobre la calzada de asfalto. Desde la Ruta Provincial 237, la pendiente vial en bajada de la calzada presentaba un porcentaje mayor al 3 %. También se detectó una rampa en subida en la calzada desde las calles Modesta Victoria y Remolcador Llao Llao, que era menor al 12 %.

Durante este relevamiento se observó que la calzada tenía sentido doble con circulación ascendente y descendente. Se registró un ancho de 11 m en la calzada y una distancia respecto de las calles paralelas a la vía (Ruta Provincial 237 y Modesta Victoria) de 21 m. En ambos lados, la vegetación impedía la correcta visibilidad para los vehículos automotores y ferroviarios.
