Informe de Seguridad Operacional

SUCESO: accidente

TÍTULO: Colisión en paso a nivel entre el ómnibus AB925VP y la locomotora 7759,
calle Floduardo Grandoli, ciudad de Rosario, provincia de Santa Fe

Junta de Seguridad en el Transporte

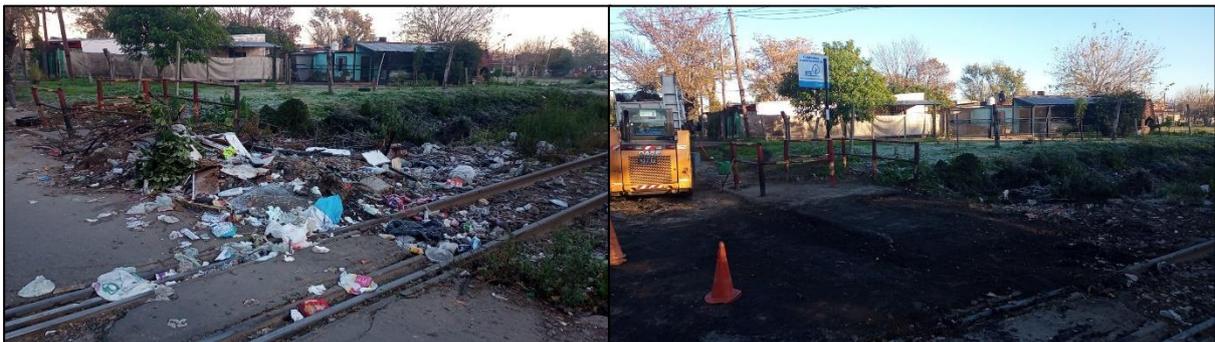
Se observó la presencia de laberintos peatonales en ambos sentidos de circulación. Los caños que conforman su estructura presentaban corrosión. En el sector de vías del lado peatonal norte se detectó la presencia de un área de disposición inadecuada de residuos, lo cual obstruye el paso de los peatones. Asimismo, se observaron residuos dispersos a lo largo del trayecto ferroviario próximo al PAN.

La información proporcionada por la Dirección General de Higiene Urbana de la Secretaría de Ambiente y Espacio Público de la Municipalidad de Rosario indica que el área cuenta con servicio de limpieza disponible a demanda a través de cooperativas contratadas por la Municipalidad. Según los registros disponibles, el 14 de junio de 2024 se realizaron labores de limpieza en el área mencionada.

Figura 14. Antes y después de la limpieza del PAN. Fuente: Dirección General de Higiene Urbana de la Secretaría de Ambiente y Espacio Público de la Municipalidad de Rosario, junio 2023

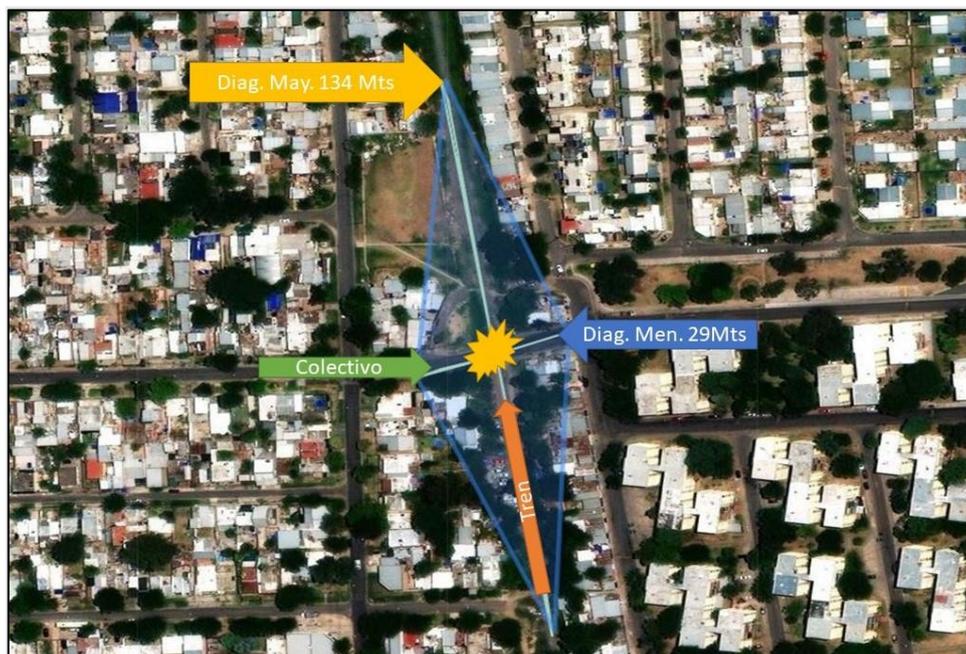
Figura 18. Rombo de visibilidad según la Resolución SETOP N.º 7/81. Fuente: JST, 2023

La normativa establece que basta con una sola condición de visibilidad incumplida para que se considere que el PAN no posee visibilidad suficiente. El equipo de investigación detectó una divergencia entre lo relevado en el PAN del suceso y lo establecido por el artículo 5.2.3.3, inciso “d” de la normativa antes mencionada, dado que se constató la existencia

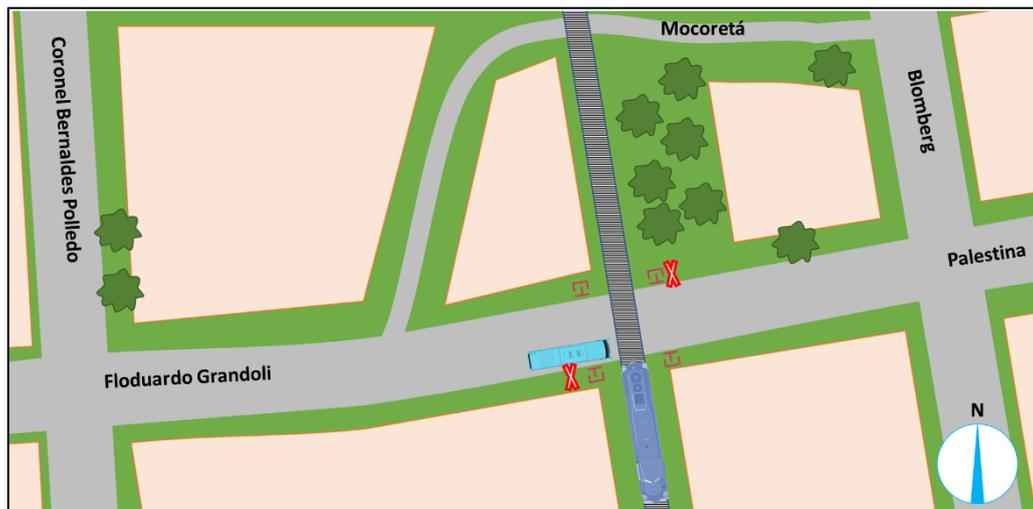
En esta etapa se describen las trayectorias previas al ingreso de los vehículos a la zona de conflicto. En los momentos previos al accidente, la locomotora circulaba por las vías del ferrocarril con sentido sur-norte. El ómnibus, por su lado, lo hacía en la calzada de la calle Floduardo Grandoli, por el carril con sentido de circulación oeste-este. Según la información recopilada en entrevistas, y en conformidad con lo establecido en el RITO, el personal de conducción efectuó el toque de bocina prudencial como advertencia al aproximarse al PAN. Al observar la presencia del ómnibus en el PAN, accionaron bocina, y activaron tanto el freno de emergencia.

Figura 21. Ilustración de momentos previos a la colisión. Fuente: JST, 2023

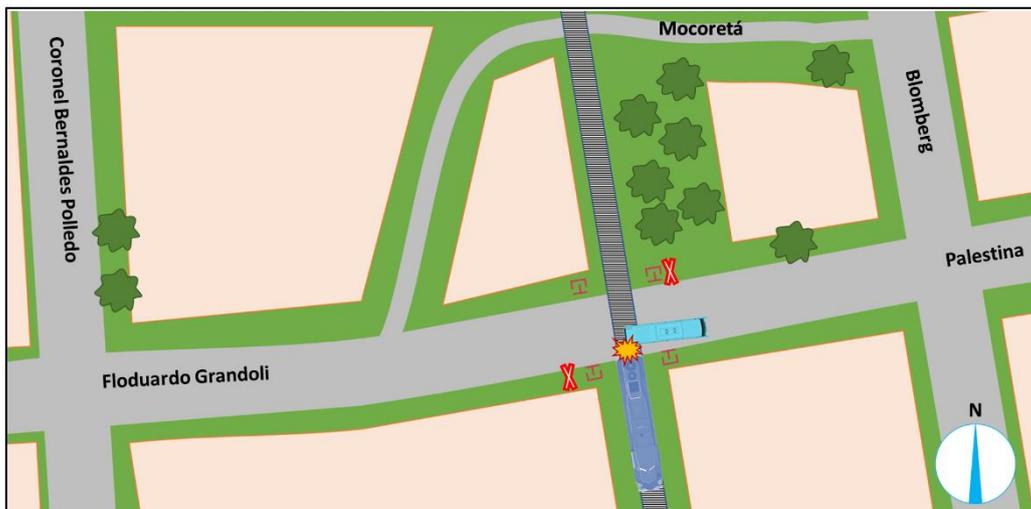
En la intersección de las vías férreas y la calle Floduardo Grandoli, se produjo la colisión entre la locomotora 7759 del tren 1617 y el ómnibus AB925VP. El vehículo automotor se encontraba trasponiendo el PAN al momento del suceso. El capó largo de la locomotora impactó en la parte lateral posterior derecha del ómnibus. En consecuencia, el ómnibus fue arrastrado y girado en sentido horario, contrario al tren.

Figura 22. Ilustración de la colisión. Fuente: JST, 2023

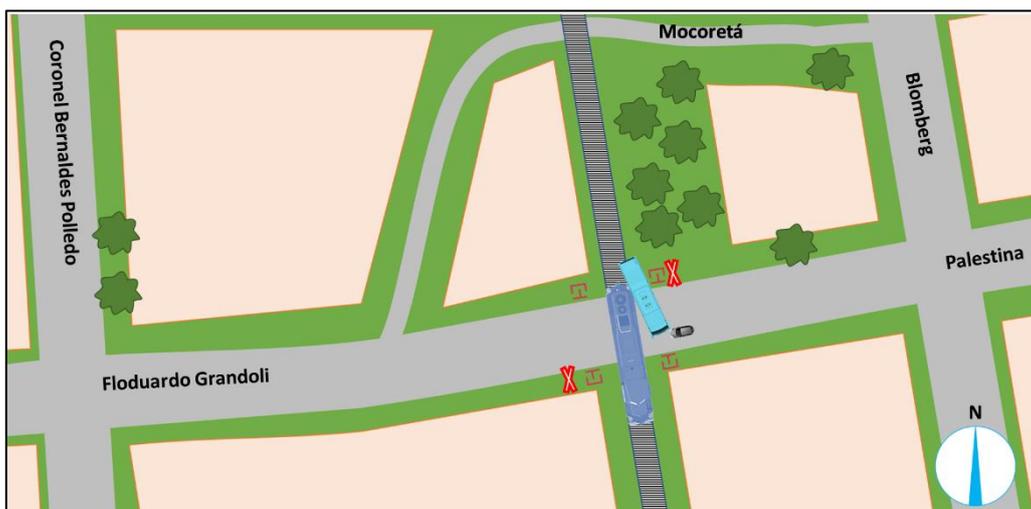
Como producto del impacto, el ómnibus se trasladó hasta quedar en su punto de inmovilidad final, en dirección sur-este, casi en forma paralela al tren. Este se detuvo sobre la intersección.

Figura 23. Ilustración de posición final de los vehículos luego de la colisión. Fuente: JST, 2023
