INFORME FINAL

ACCIDENTE OCURRIDO EN: AD San Martín, Provincia de Mendoza

MARCA: Piper

MODELO: PA-A-38-112

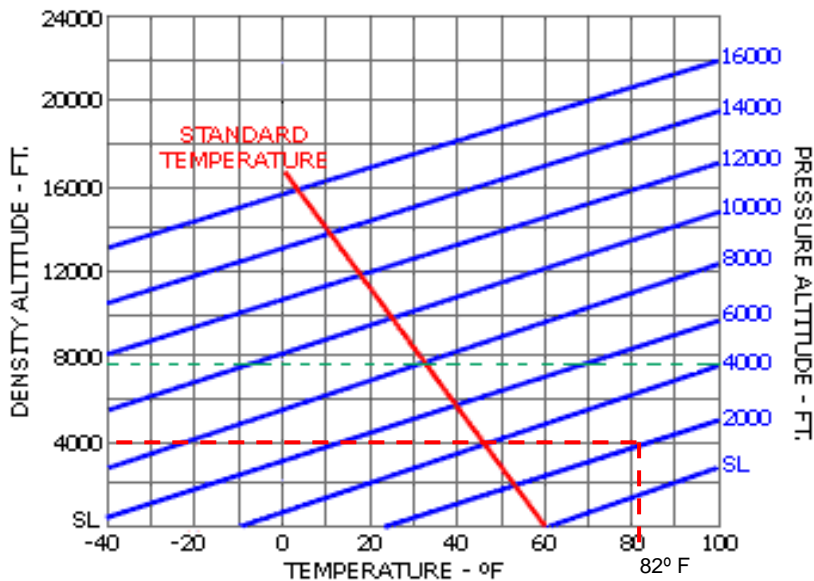
Fig.4.5.2 - Gráfico de conversión de altitud.

### ALTITUDE CONVERSION CHART

This chart should be used to determine density altitude from existing temperature and pressure altitude conditions for use with performance charts.
