INFORME FINAL

ACCIDENTE OCURRIDO EN: Chacras de Coria, Departamento Lujan de Cuyo, provincia de Mendoza.

MARCA: Cessna

MODELO: 170 B

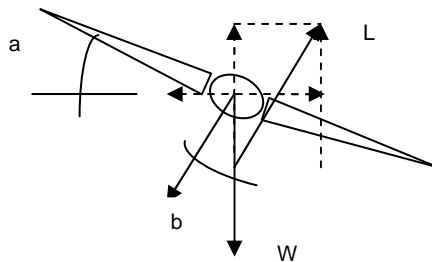
1.16.14 Del libro Aerodinámica y actuaciones del avión de Aníbal Isidoro Carmona 12 edición, en el Capítulo 6 “Actuaciones del avión con motor a embolo en el punto 6.17 dice: “En un viraje el avión se ve sometido a las fuerzas Sustentación L , peso W , y fuerza de inercia F_i (fuerza centrífuga).

“Como el coseno de “a” es siempre menor que la unidad, resulta que la sustentación necesaria en un viraje es mayor que el peso W , y tanto mayor deberá ser cuanto mayor sea el ángulo “b”, debido a este aumento de la sustentación necesaria.

Estar en un viraje significa lo mismo que volar horizontalmente con un peso mayor, por tanto, la pérdida se alcanza antes, las velocidades de pérdida de sustentación son mayores en un viraje, que en vuelo horizontal para el mismo peso.
