INFORME FINAL

Lugar:	Colonia Candelaria Norte – Casilda, Provincia de Santa Fé
Fecha:	06 de septiembre de 2001
Hora Local:	16:00 Hs.
Aeronave:	Avión
Marca:	Aero Boero
Serie N°:	043
Matrícula:	LV- LPZ
Piloto:	Piloto Privado Avión N° 23.729
Propietario:	HUGO HECTOR CASTELLI

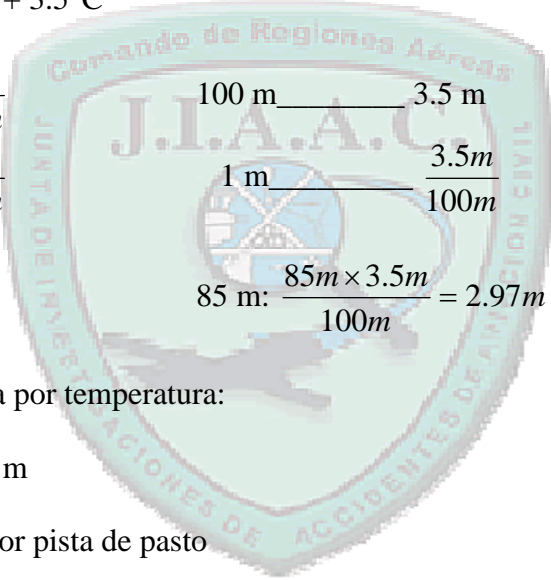
- Incremento por temperatura:

$$18.5^{\circ}\text{C} - 15^{\circ}\text{C} = + 3.5^{\circ}\text{C}$$

1°C ———  $\frac{1m}{100m}$

3.5°C ———  $\frac{3.5m}{100m}$

85 m:  $\frac{85m \times 3.5m}{100m} = 2.97m \cong 3m$
