INFORME FINAL

ACCIDENTE OCURRIDO EN: Isla El Espinillo, Departamento Islas, provincia de Entre Ríos.

MARCA: DINFIA

MODELO: IAE 20 A – “El Boyero”.

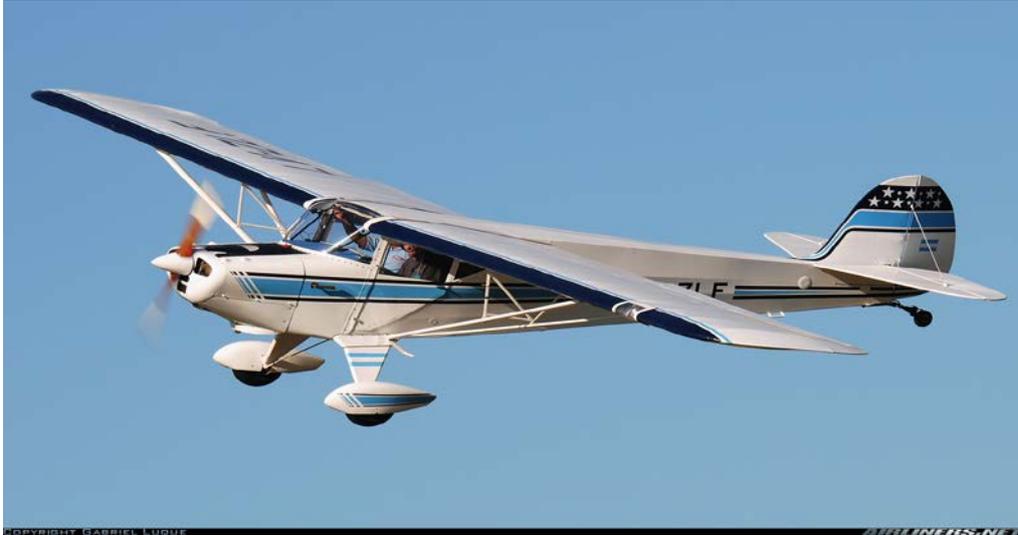
1.6.1 Avión monomotor fabricado por DINFIA, modelo IAE 20 A “El Boyero”, con número de serie 75, de dos plazas, ala alta, y tren de aterrizaje convencional fijo con ruedas.
