Informe Provisional de Seguridad Operacional

Falta de alimentación de combustible

Tecnam P2002 Sierra, LV-S050

Aeródromo Morón, Morón, Buenos Aires

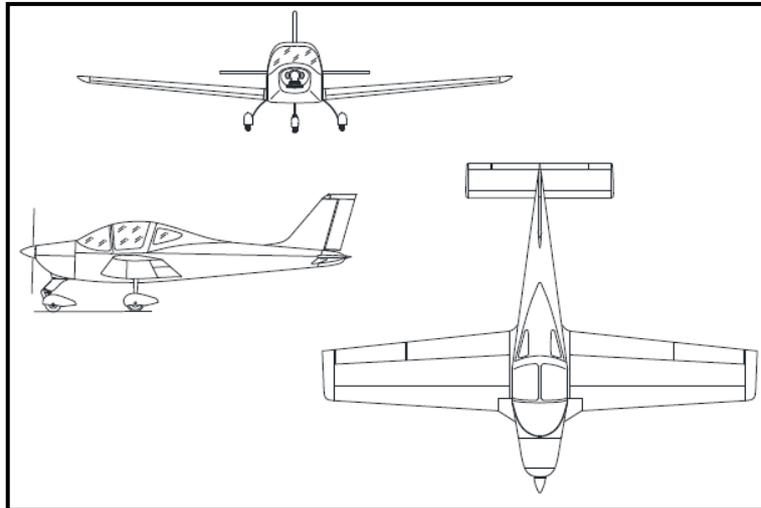
Figura 1. Perfil de la aeronave

Aeronave		
Marca	Tecnam	
Modelo	P2002 Sierra	
Categoría	Avión	
Fabricante	Contruzioni Aeronautiche TECNAM srl	
Año de fabricación	2016	
Número de serie	536	
Peso máximo de despegue	600 kg	
Peso máximo de aterrizaje	600 kg	
Peso vacío	Sin datos	
Fecha del ultimo peso y balanceo	Sin datos	
Horas totales	2285,5 horas	
Horas desde la última recorrida general	Sin datos	
Horas desde la última inspección	Sin datos	
Certificado de matrícula	Propietario	Particular
	Fecha de expedición	26/10/2017
Certificado de aeronavegabilidad	Clasificación	Especial
	Categoría	Aeronave Deportiva Liviana
	Fecha de emisión	17/08/2017
	Fecha de vencimiento	Sin fecha
