Informe Básico de suceso automotor	
Expediente	EX-2021-101324875-APN-DNISAU#JST
Tipo de suceso	Accidente

Lugar y fecha		
Fecha y hora	20/10/2021	12:03
Lugar	Avenida General Francisco Fernández de la Cruz, intersección con calle Coronel Esteban Bonorino (Metrobus Sur)	
Localidad	Ciudad Autónoma de Buenos Aires	
Coordenadas	-34.653056, -58.434535

Reseña	Tipo de evento: Colisión frontolateral
<p>El ómnibus urbano de la línea 143, interno 63 (Vehículo 1), circulaba en servicio con sentido hacia el sudoeste por la avenida General Fernández de la Cruz. En la intersección semaforizada con la calle Coronel Esteban Bonorino, se produjo la colisión entre el sector frontal derecho del ómnibus y el sector lateral izquierdo de un vehículo particular Ford Ecosport (Vehículo 2) que transitaba hacia el sudeste. Ambos conductores resultaron lesionados.</p>

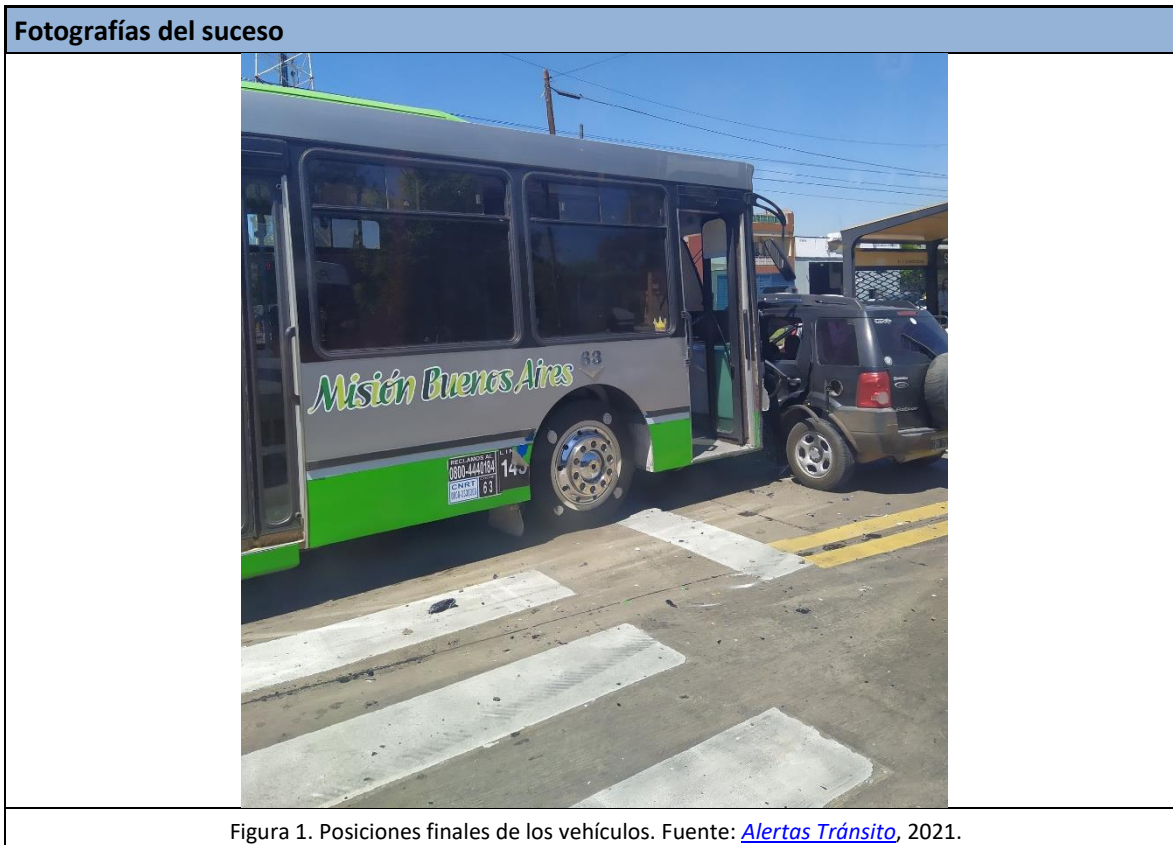
Medio	
Tipo	Intersección semaforizada
Configuración	Avenida de doble sentido de circulación, con 2 carriles por mano para el tránsito general, 2 carriles centrales exclusivos para Metrobús y una dársena de giro a la izquierda.
Material superficie	Hormigón y asfalto
División física	Sí
Luminosidad	Natural diurna
Estado meteorológico	Despejado
Restricción de tránsito	No
Señalización	Sí
Semáforo	Sí
