INFORME PRELIMINAR

Tipo de Suceso: Accidente Muy Grave.

Accidente: Hundimiento L/M Brianna Carmen (Mat. 03237M)

Lugar: San Antonio Este, Río Negro.

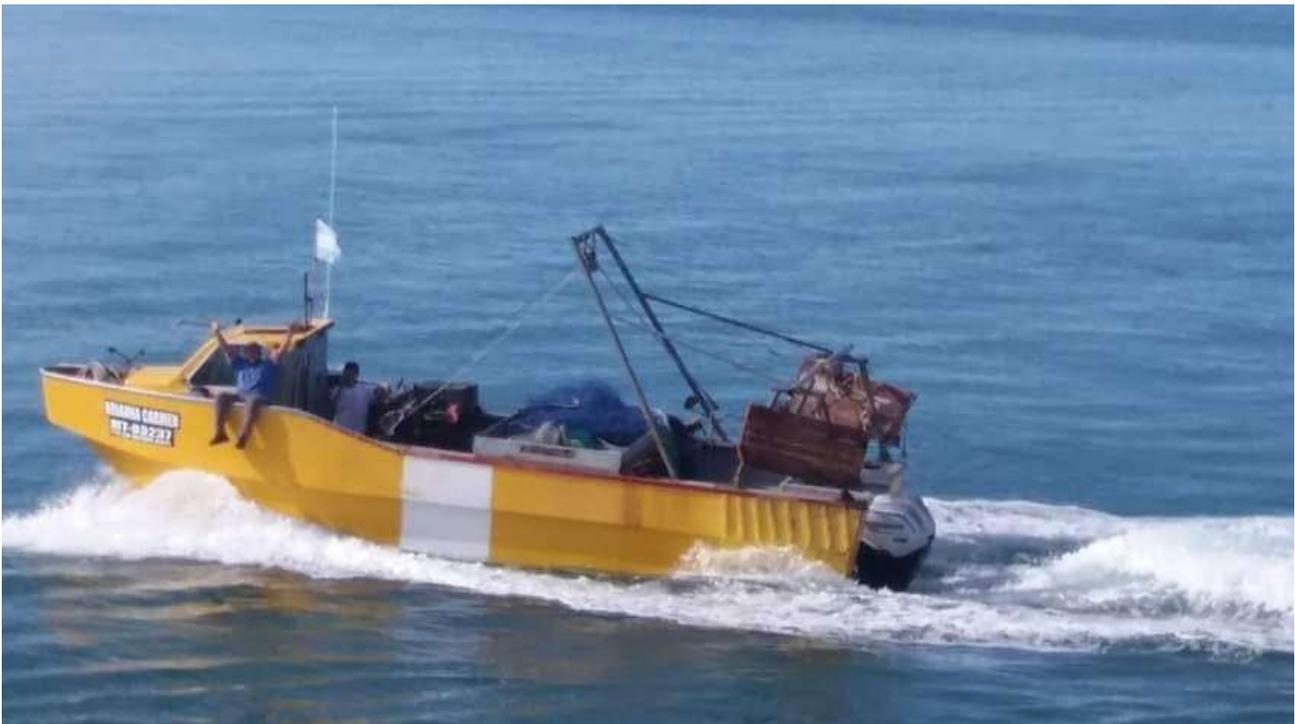
Figura 1. Lancha a Motor Brianna Carmen.

L/M Brianna Carmen		
Tipo de embarcación	Lancha Motor	
Tipo de servicio	Pesquero Artesanal	
Propietaria	Patricia Silvana Painenao	
Bandera	Argentina	
Casco	PRFV	
Nombre	BRIANNA CARMEN	
Identificación	Matrícula	03237M
	MMSI	701006982
	Señal Distintiva	LW3770
Tonelaje neto	9	
Tonelaje bruto	7	
Dimensiones	Eslora	9,75 m.
	Manga	3,40 m.
	Calado	S/D
	Puntal	1,40 m.
Motores	Cantidad: 2 Tipo: Fuera de Borda. Potencia: 115 HP (85,76 kW) cada uno.	
Puerto de Zarpada	San Antonio Oeste	
Puerto de Destino	Zona de pesca.	
Estado de Navegación	Pescando	
Daños	Pérdida total.
