Informe Provisional

Título: Hundimiento de Draga Elepele III (Mat. 01671), en Delta del Paraná, Río de la Plata Interior, altura Isla Martín García, Provincia de Buenos Aires.

Junta de Seguridad en el Transporte

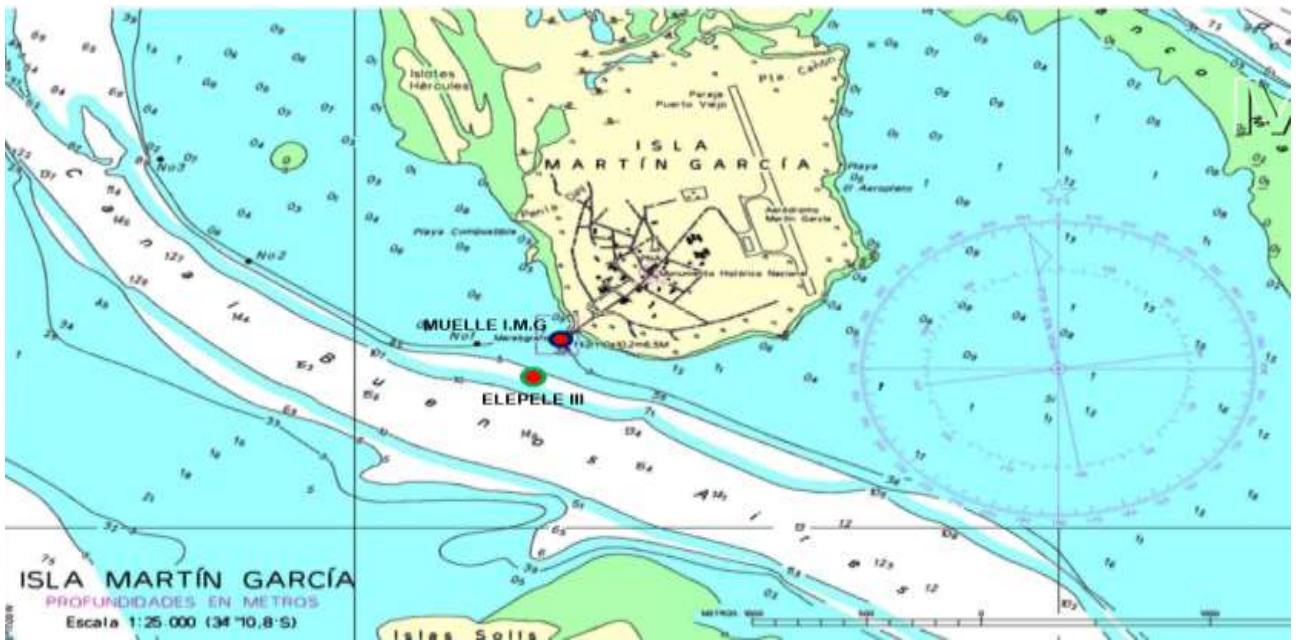
Figura 1. Posición aproximada de la Draga Elepele III. Ubicación del Muelle de la Isla Martín García.

Fuente: Open CPN – Carta náutica H-118 SHN.

Lugar	Delta del Paraná, Río de La Plata Interior
Altura localidad	Isla Martín García, Buenos Aires
Coordenadas geográficas	Latitud: 34° 11' 545 Sur Longitud: 058° 15' 520 Oeste
Calidad del fondo	Arena a arena limosa
Profundidad al cero según carta H-118 del SHN	Aproximadamente 5 m
Visibilidad	Diurna

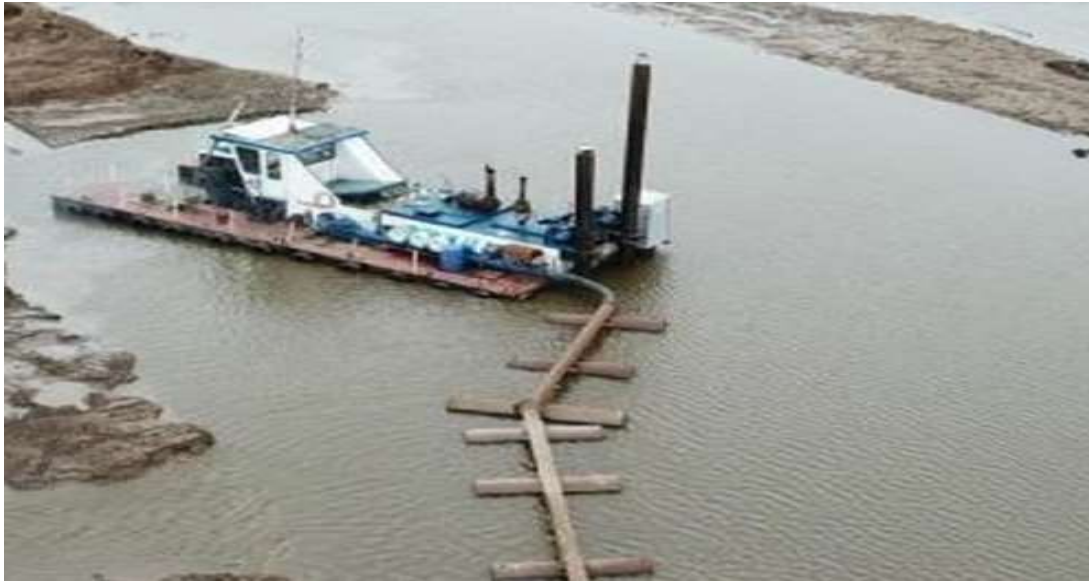
Figura 3. Draga Elepele III en operación
Fuente: Material documental

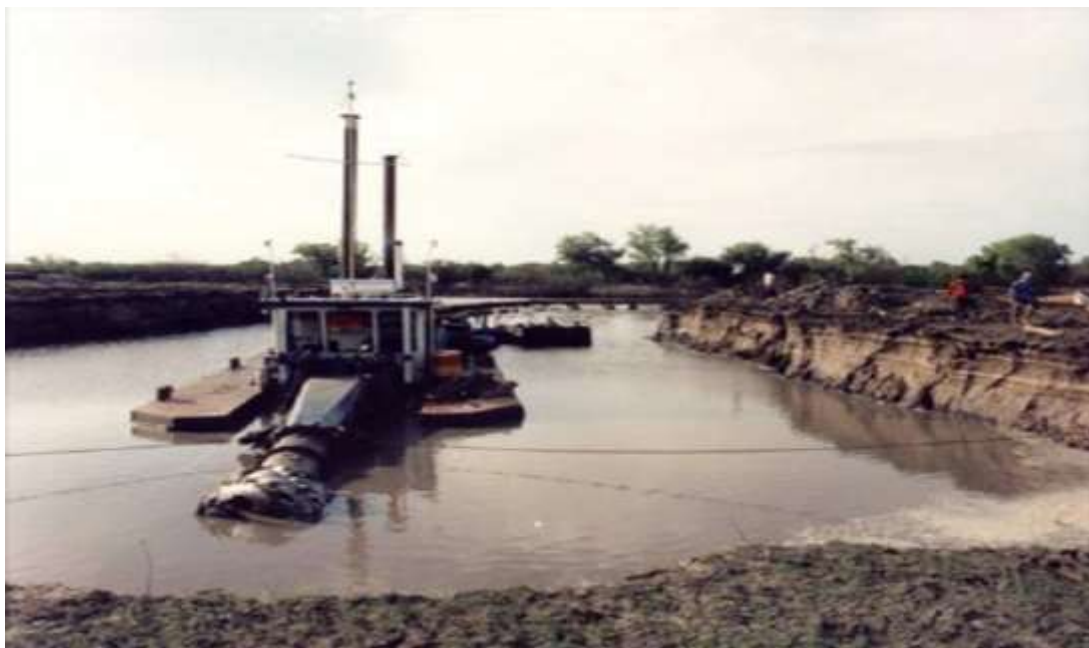
Figura 4. Draga Elepele III.
Fuente: PENTAMAR S.A

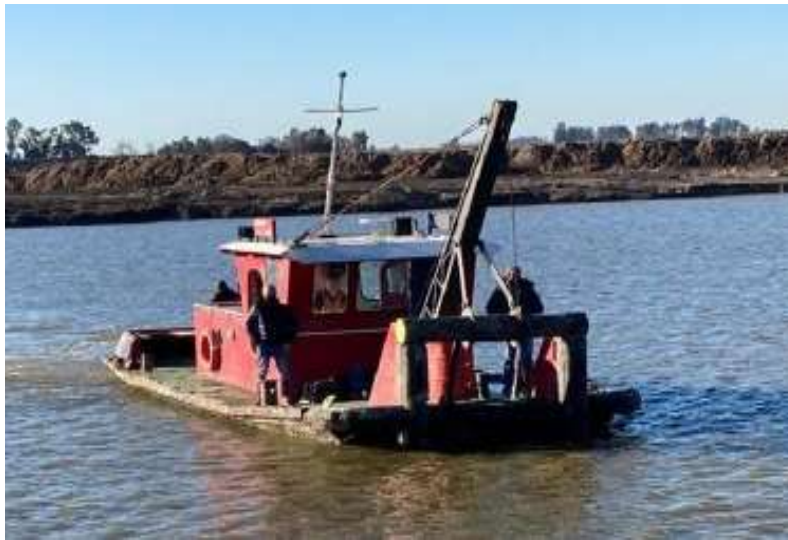
Figura 8. Remolcador de apoyo Araucano.

Es una embarcación apta para desplazamientos controlados de equipos de balizamiento, señalización, movilización local, apoyo, desplazamiento, asistencia y atención de equipos de dragado y equipos auxiliares, pontones y cañerías.

Tipo de servicio		Remolcador
Tipo de navegación		Fluvial
Propietario		Pentamar S.A
Bandera		Argentina
Casco		Acero
Matrícula		06033
Dimensiones	Eslora	11,75 m
	Manga	4,29 m
	Puntal	1,15 m
Calado		0,8 m
NAT		12
NAN		9
Potencia		2 motores marca GM de 180 HP c/u

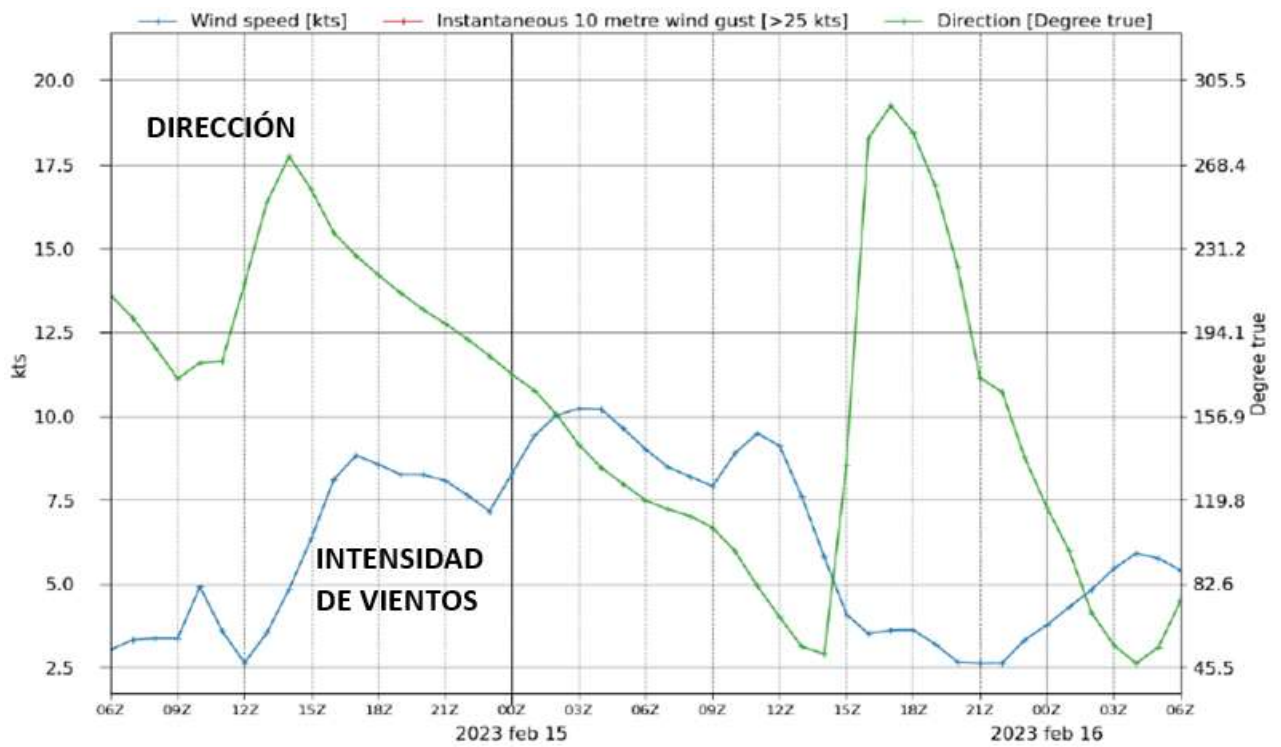
Figura 9. Evolución de la intensidad del viento¹ y dirección² del mismo. Las horas están e UTC.
Fuente: SMN

¹ Intensidad del viento medida en nudos.

Cielo. Desde la tarde del 14 hasta la tarde del 15		Parcialmente nublado y despejado
Viento. San Fernando Aero	14-02-23	Dirección: oeste Intensidad: 31 km/h, variable de 29 a 38 km/h.
	15-02-23	Dirección: Noroeste Intensidad: 24 km/h, variable de 20 a 28 km/h. No se registraron ráfagas de viento en la zona y período en cuestión.
Visibilidad		No se produjeron nieblas o neblinas en el período cercano al momento del suceso
Precipitaciones		No se registraron
Fenómenos significativos		No se registraron
Temperatura del aire		Tarde: entre 31 y 34°C Noche 14-02-23: entre 19 y 21°C Madrugada hacia la tarde del 15: entre 28 y 30°C
Alertas, advertencias y avisos meteorológicos a corto plazo		No se emitieron
