BOLETIN INFORMATIVO
DE ACCIDENTES DE AVIACION CIVIL
N° 31

Correspondiente
a los acontecidos en el año 2000

Preparado por la J.I.A.A.C.

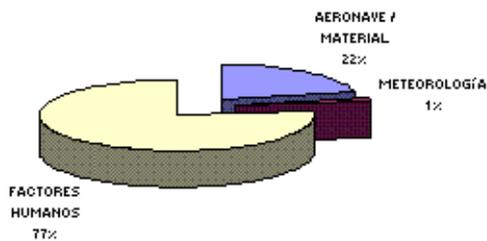
CAUSA	CANT	%	% AGRUPADO	
F A C I L I T A D	P	ERROR DE PERCEPCIÓN	8	10,81	77,02	77,02
	I	UTILIZACIÓN DEL EQUIPO	9	12,16		
	L	DECISIONES OPERACIONALES	10	13,51		
	O	PROCED., REGLAM., E INSTRUCC.	12	16,21		
	T	MANEJO DE LA AERONAVE	15	20,27		
	O	ASPECTOS MÉDICOS	2	2,7		
		VARIOS	1	1,35		
	OTRO PERSONAL	0	0			
AERONAVE / MATERIAL			16	21,62	22,98	
AEROPUERTOS			0	0		
METEOROLOGÍA			1	1,35		
NO INVEST. / INDETERMINADOS			0	0		
OTROS			0	0		
TOTALES			74	100	100

**Factores causales Aviación General
Año 2000**

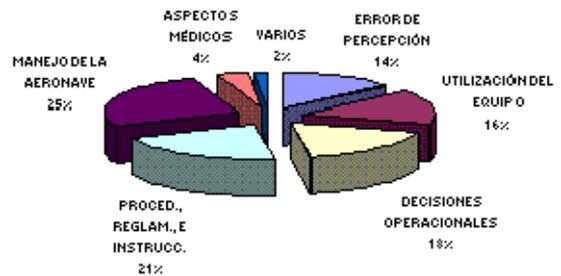
**Causas relativas a Factores Humanos
Aviación General Año 2000**

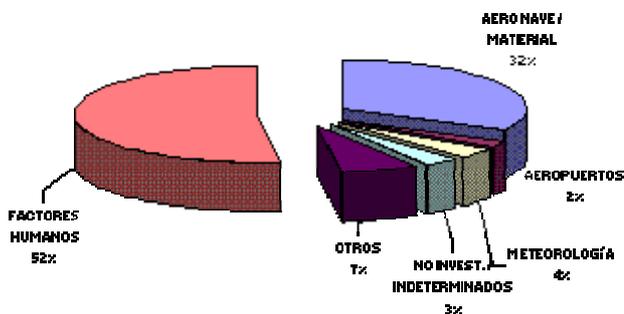
**Factores causales Línea Aérea
1985 - 2000**

Como puede apreciarse, la cantidad de accidentes de línea aérea (3) no permite la confección de gráficos estadísticos representativos de tendencias, por lo cual, esta JIAAC considera de mayor interés realizar estos gráficos abarcando un período de tiempo mayor, tal como 1985 al 2000.

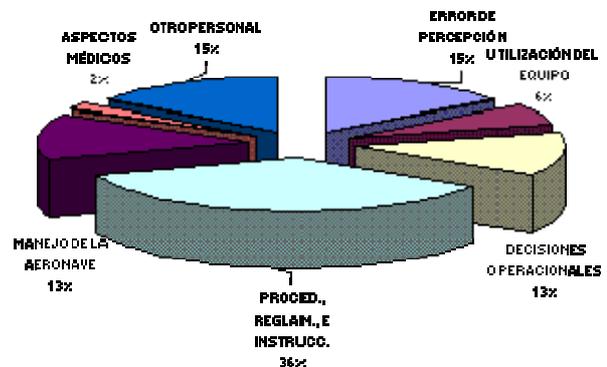
**Causales relativos a Factores Humanos
Línea Aérea 1985 - 2000**

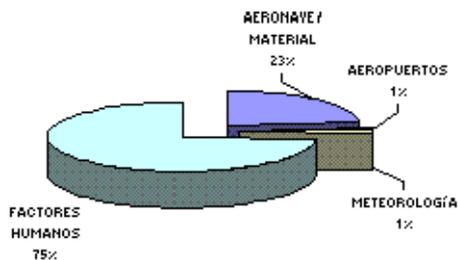
CAUSA	CANT	%	% AGRUPADO	
F A C H U M A	P	ERROR DE PERCEPCIÓN	8	10,38	74,02	74,02
	I	UTILIZACIÓN DEL EQUIPO	9	11,68		
	L	DECISIONES OPERACIONALES	10	12,98		
	O	PROCED., REGLAM., E INSTRUCC.	12	15,58		
	T	MANEJO DE LA AERONAVE	15	19,48		
	O	ASPECTOS MÉDICOS	2	2,59		
		VARIOS	1	1,29		
	OTRO PERSONAL	0	0			
AERONAVE / MATERIAL			18	23,37	25,95	
AEROPUERTOS			1	1,29		
METEOROLOGÍA			1	1,29		
NO INVEST. / INDETERMINADOS			0	0		
OTROS			0	0		
TOTALES			77	100	100

Factores causales Año 2000

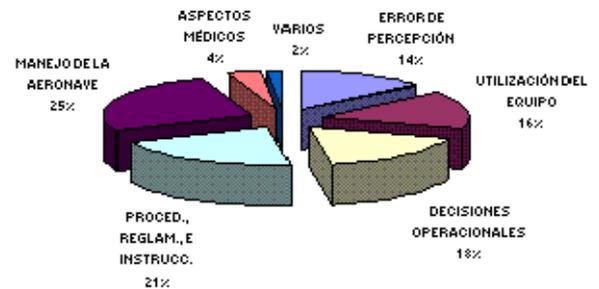
Causales relativos a Factores Humanos Año 2000
