INFORME DE SEGURIDAD OPERACIONAL

Suceso: Accidente

Título: Contacto anormal con la pista. Cessna 182Q, matrícula LV-KDM, kilómetro 445,5 del Río Paraná, provincia de Entre Ríos

Fecha y hora del suceso: 3 de septiembre de 2022 a las 12:30 horas (UTC)

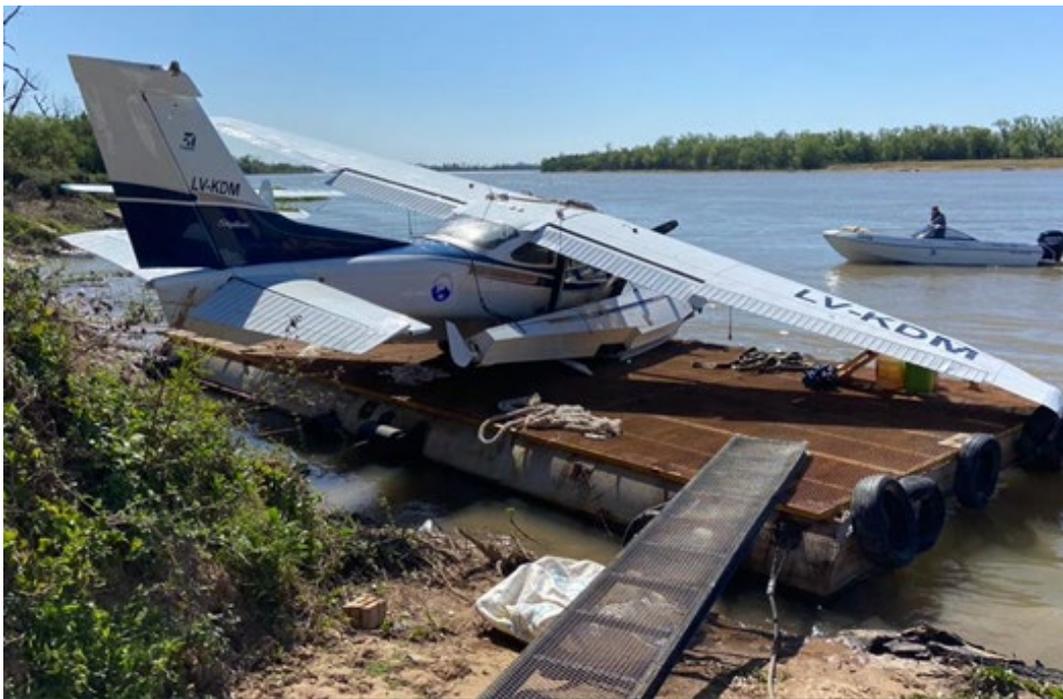
Como consecuencia del suceso, la aeronave tuvo daños de importancia. Los ocupantes abandonaron la aeronave por sus propios medios y no sufrieron lesiones.

Figura 1. Aeronave LV-KDM. Fuente: investigación JST

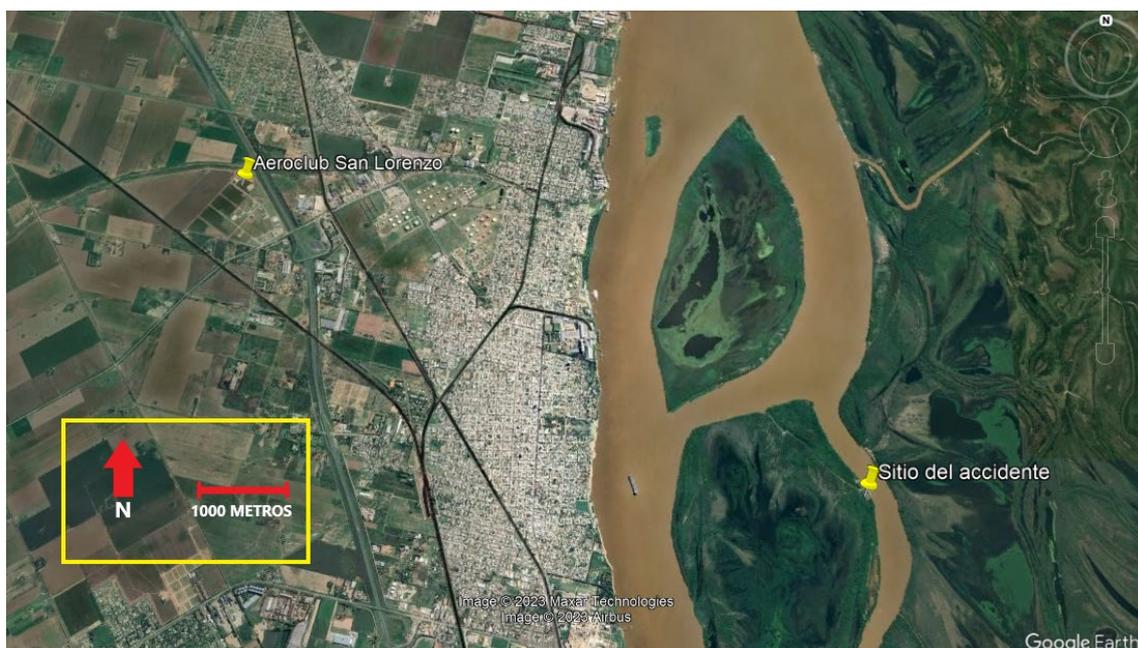
Figura 2. Lugar del suceso. Fuente: investigación JST

El lugar previsto para el acuatizaje era un área sobre la margen del Río Paraná, en el brazo oriental llamado "Paraná viejo", que se encuentra entre la isla Rosita y la provincia de Entre Ríos.

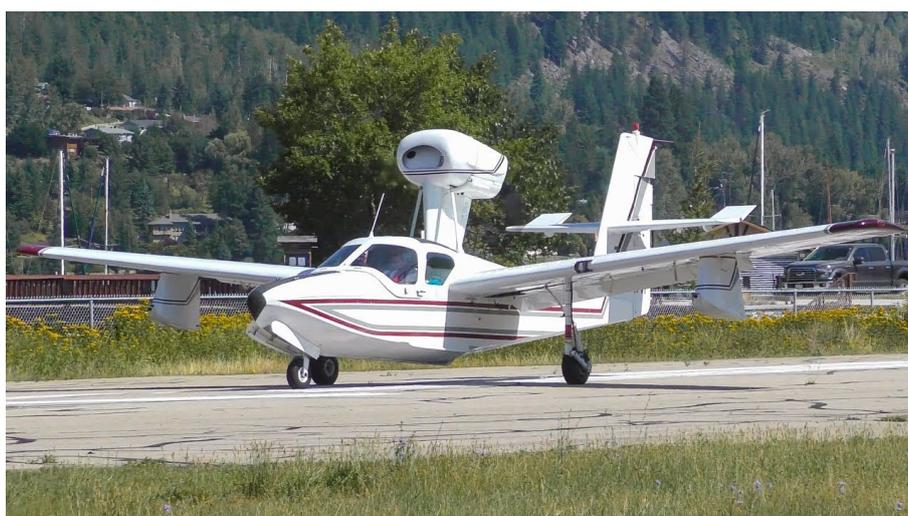
Las figuras 3 y 4 muestran ambos modelos y se aprecia la diferencia de altura desde el puesto de pilotaje hasta la superficie del agua. El *Lake Buccaneer* presenta una distancia de menos de 40 centímetros desde el piso del fuselaje, mientras que el Cessna 182 con pontones tiene una altura superior a 1,5 metros desde el piso de la aeronave hasta la superficie.

Figura 3. Aeronave LA-4-200 *Lake Buccaneer*. Fuente: TheHDAviation (2019), disponible en <https://www.youtube.com/watch?app=desktop&v=QauEZezJGWo>

El piloto obtuvo su licencia de piloto comercial de avión el 18 de diciembre de 1998. El examen para la obtención de la habilitación de hidroavión monomotor lo llevó a cabo el 29 de agosto de 2022 en la ciudad de Colón (provincia de Entre Ríos), a bordo de una aeronave *Lake Buccaneer* (LA-4-200), un anfibia ligero de 4 plazas. En contraste con el Cessna 182Q, el *Lake Buccaneer* se distingue por una menor potencia en su planta motriz y por una distancia mucho más reducida desde el puesto de pilotaje al suelo, debido a su diseño anfibia de tren retráctil que le permite apoyar el fuselaje en el agua, sin pontones o flotadores.

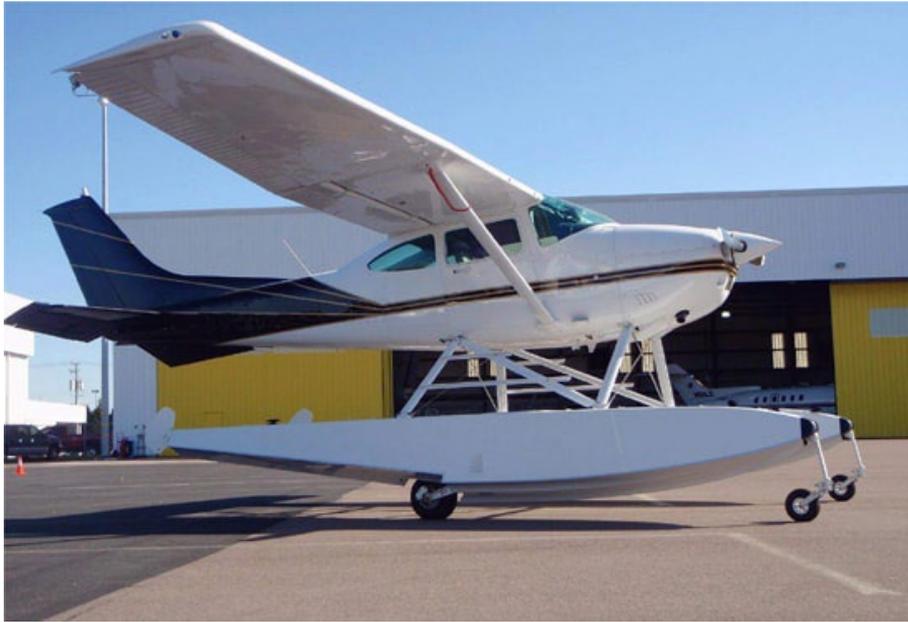
Figura 4. Aeronave Cessna 182Q anfibia. Fuente: GlobalAir (2024), disponible en:
