# Informe Provisional

Título: Semi choque entre los trenes de pasajeros 2263 y 4267 en la estación  
Ezpeleta, Quilmes, Buenos Aires

Empresa operadora: SOFSE

Fecha y hora del suceso: 23 de mayo de 2023, 18:10 (hora local)

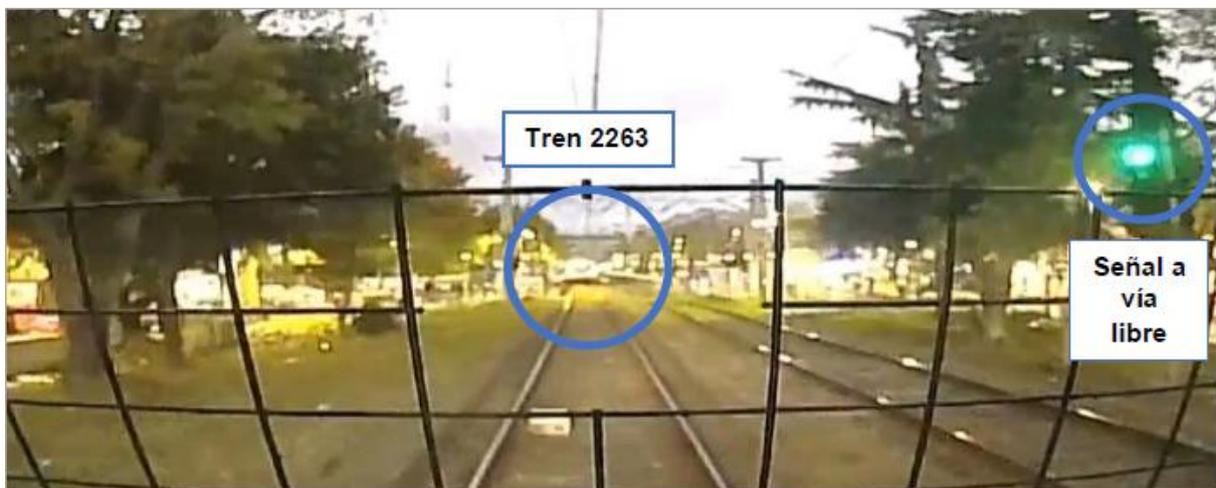
El tren de pasajeros 4267 contaba con la señal “a vía libre” para ingresar a la estación de Ezpeleta. Al salir de la curva cercana a la plataforma, logró detenerse al observar que el tren de pasajeros 2263 también se encontraba en dicha estación, prestando servicio.

Figura 1. Señal a vía libre y tren 2263 detenido en la plataforma. Fuente: SOFSE, 2023
