Informe Preliminar

TÍTULO: 105. Descarrilamiento del tren de carga 9014 y choque con el tren 9013 en la estación El Tunal. Departamento de Metán. Salta

FECHA Y HORA DEL SUCESO: 5 de marzo de 2025, 07:00 (hora local)

DIRECCIÓN NACIONAL DE INVESTIGACIÓN DE SUCESOS FERROVIARIOS

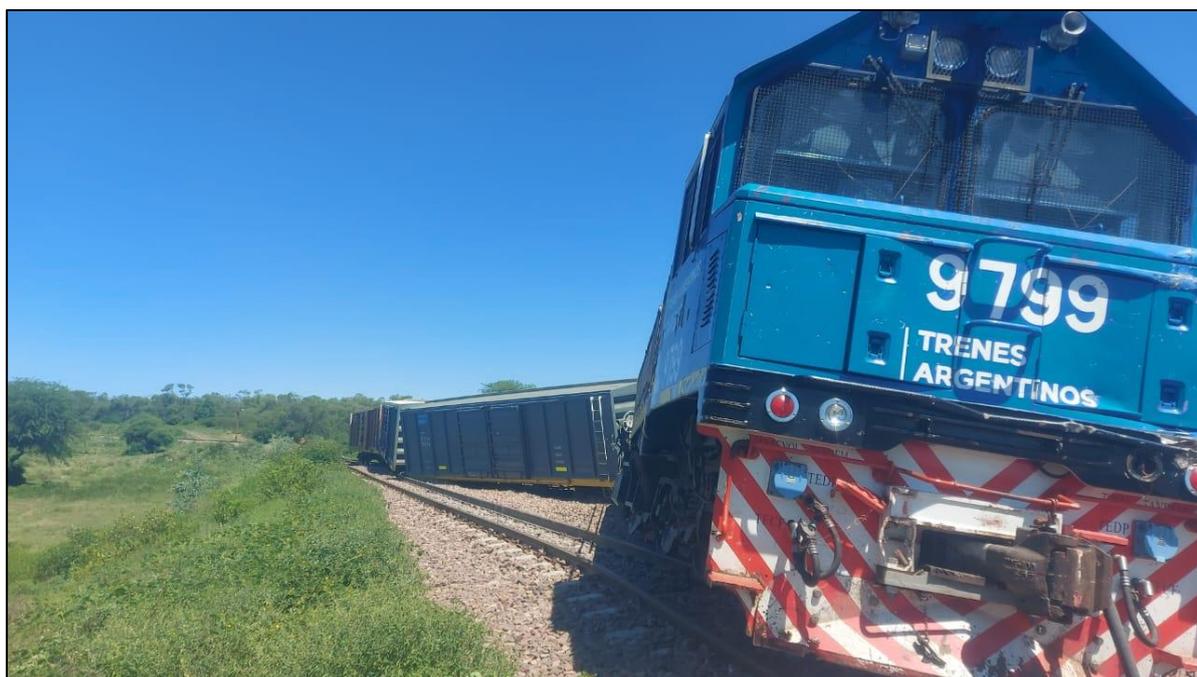
Figura 1. Posición final del tren 9014. Fuente: JST, 2025

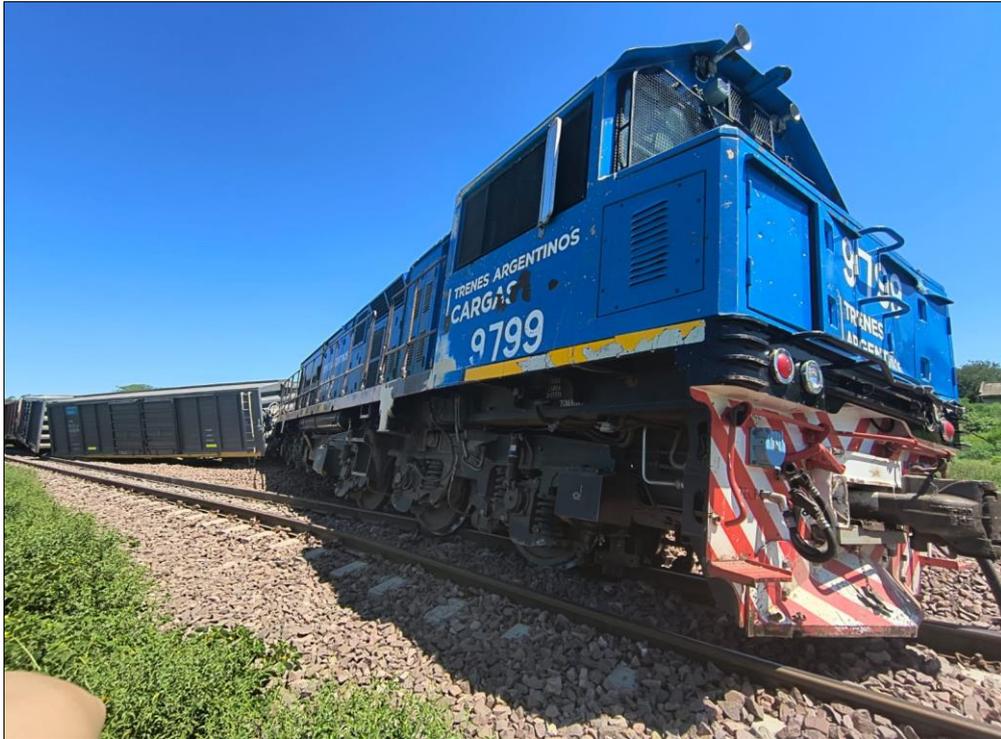
Figura 2. Vista del tramo del con durmientes de hormigón y de la locomotora 9799 con su primer bogie sobre la vía principal. Fuente: JST, 2025

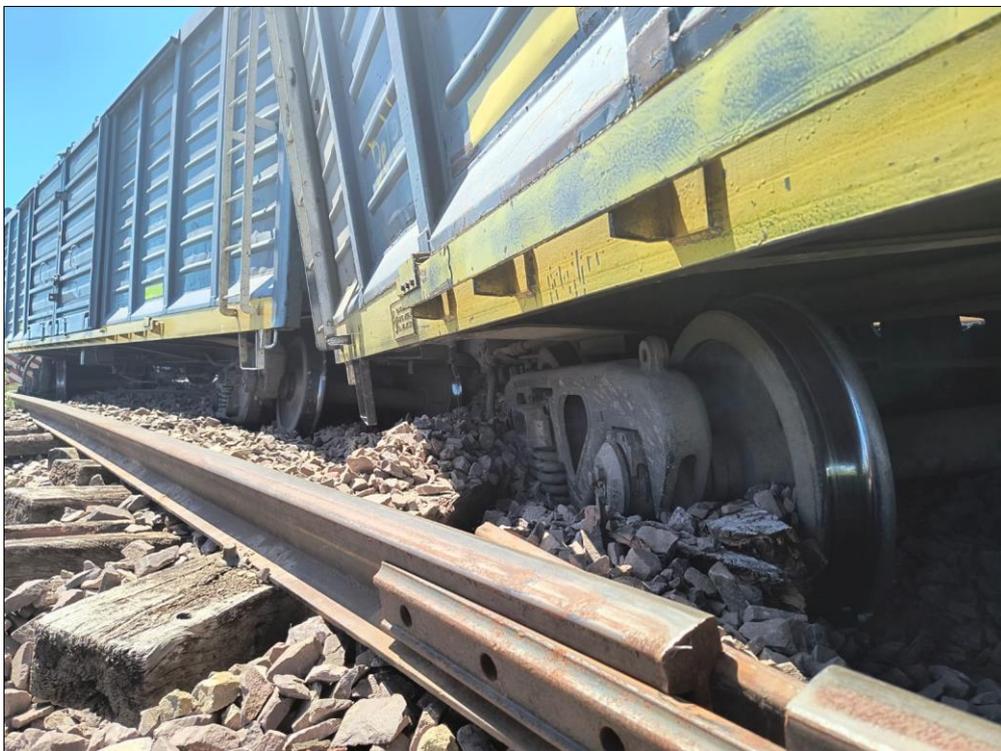
Figura 3. Vagones descarrilados del tren 9013 sobre la vía secundaria, con juntas eclisadas y durmientes de madera. Fuente: JST, 2025

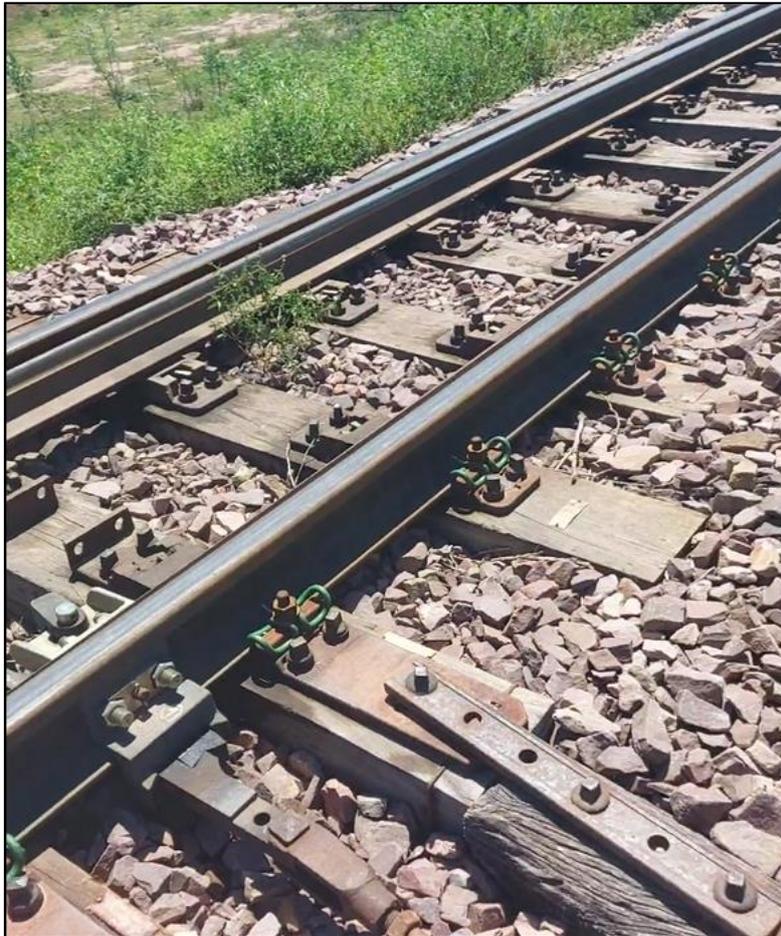
Figura 4. ADV involucrado en el suceso con durmientes de madera. Fuente: JST, 2025

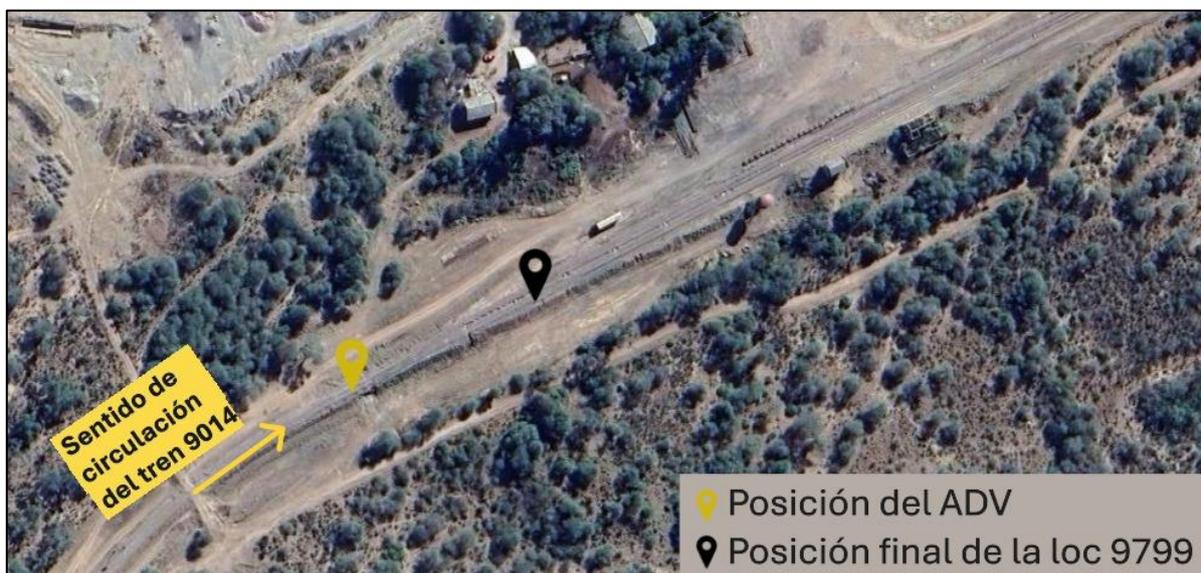
La locomotora 9799 y 5 vagones del tren 9014 quedaron descarrilados luego del ADV de la estación El Tunal. El primer bogie de la locomotora se mantuvo sobre la vía principal, mientras que los dos restantes quedaron posicionados en la entrevía, entre la vía principal y la vía secundaria. Los vagones descarrilados quedaron en cercanía de esta última vía.

Figura 5. Imagen satelital de la posición final de la locomotora 9799 y de la ubicación del ADV. Fuente: Google Earth, edición JST, 2025

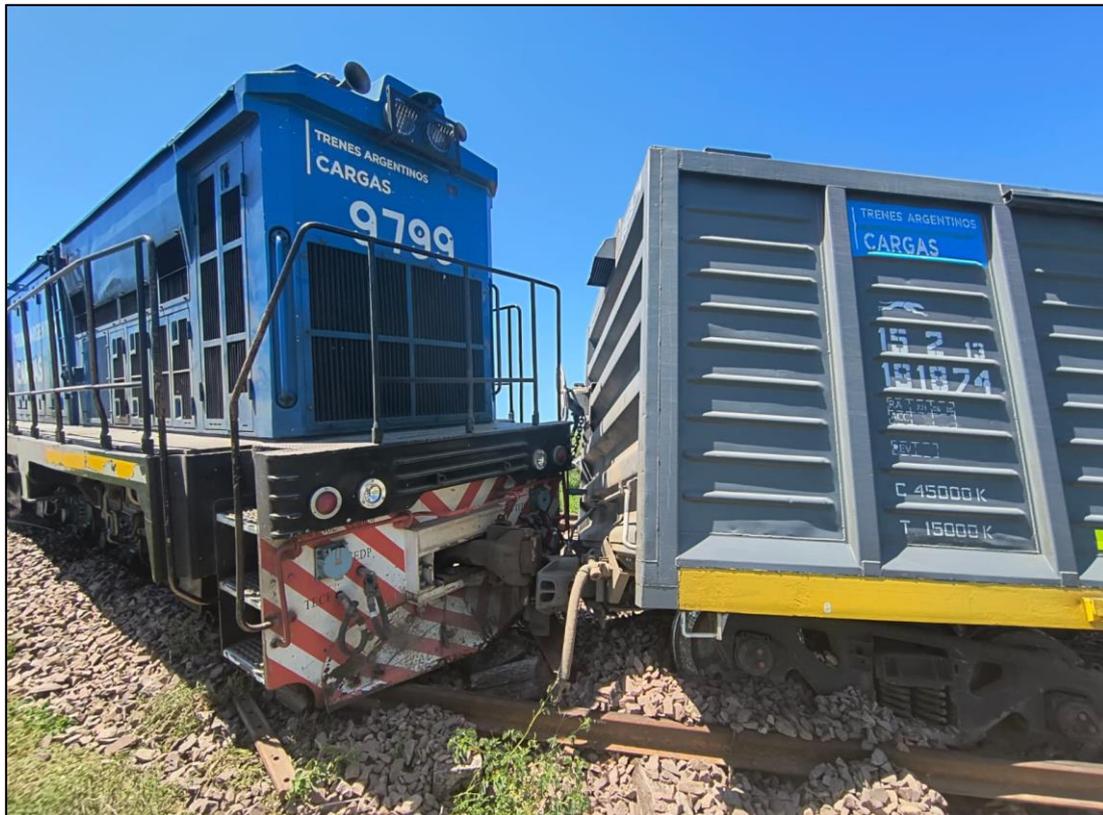
La locomotora sufrió daños tanto en su parte delantera por el choque con el tren 9013, como en su gancho trasero por el arrastre de los vagones de la formación. De un total de 13 vagones, 5 descarrilaron.

Figura 6. Daños en los ganchos de la locomotora 9799 y el vagón n.º 191874.

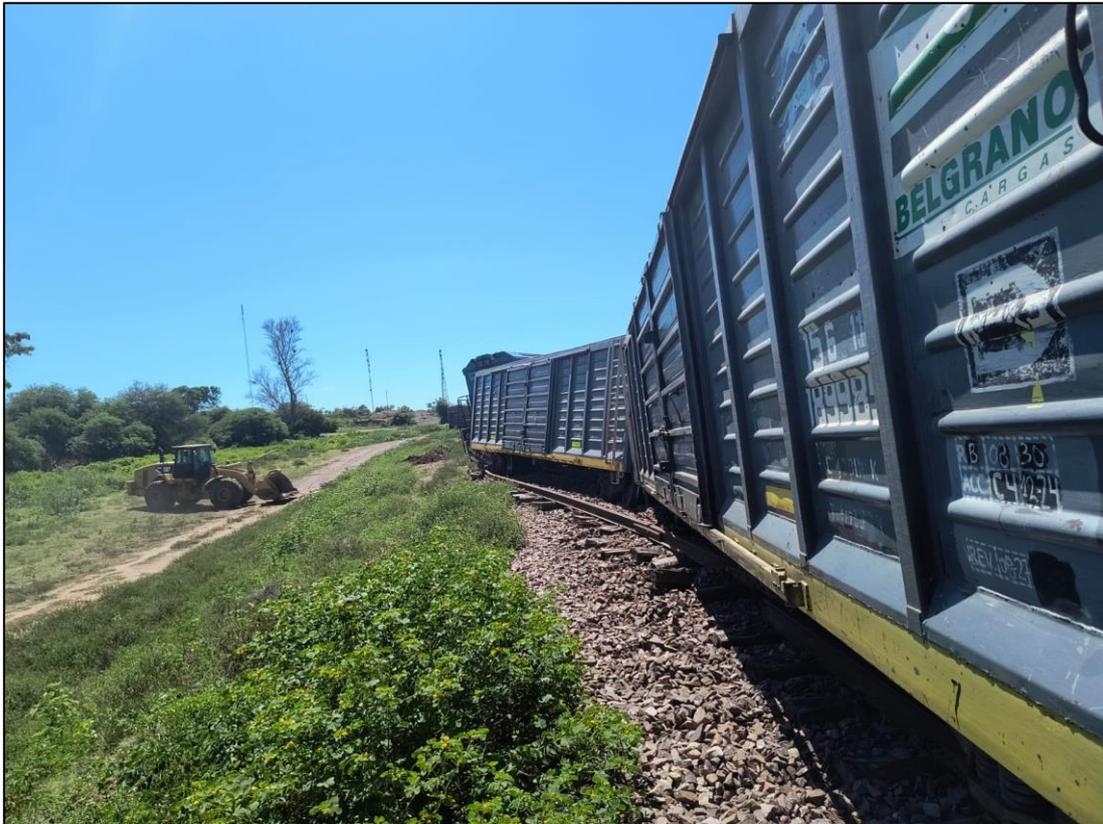
Se produjeron daños tanto en la vía principal como en la secundaria. Se registró la presencia de durmientes de hormigón y madera partidos, desplazamiento de balasto, flexión de rieles y desarme de juntas eclisadas de rieles.

Figura 7. Riel de la vía secundaria deformado, con desplazamiento y fractura de durmientes. Fuente: JST, 2025
