## INFORME DE SEGURIDAD OPERACIONAL

***Matrícula: LV-MCV***

### **Pérdida de control en vuelo**

**AERONAVE:** Mitsubishi MU-2B-26A

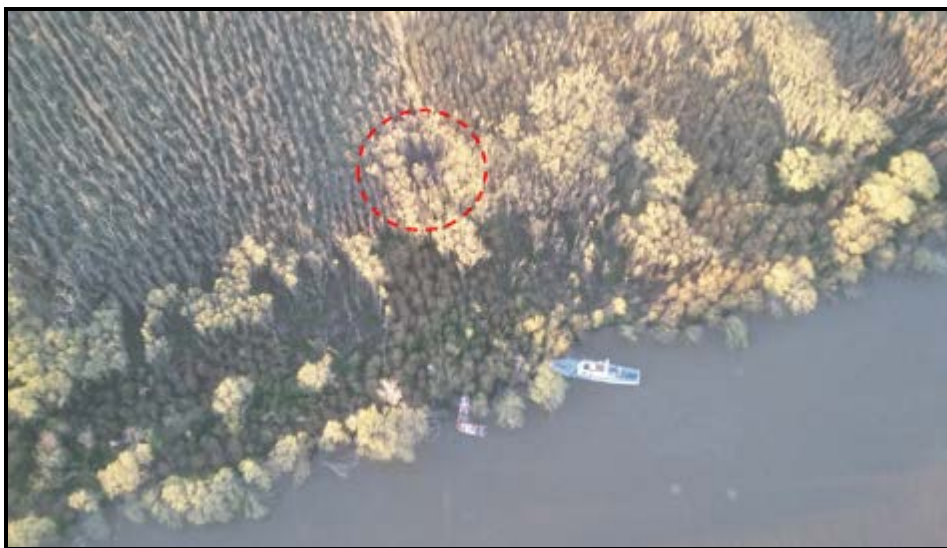
Figura 12. Imagen aérea de la zona de impacto del LV-MCV

Los restos de la aeronave y los daños observados en el follaje en el lugar del accidente sugieren que el LV-MCV impactó contra el terreno con un ángulo de  $80^\circ$  (casi perpendicular al terreno) y a alta velocidad. Las fuerzas del impacto, producto de la elevada energía cinética, provocaron la destrucción total de la aeronave.

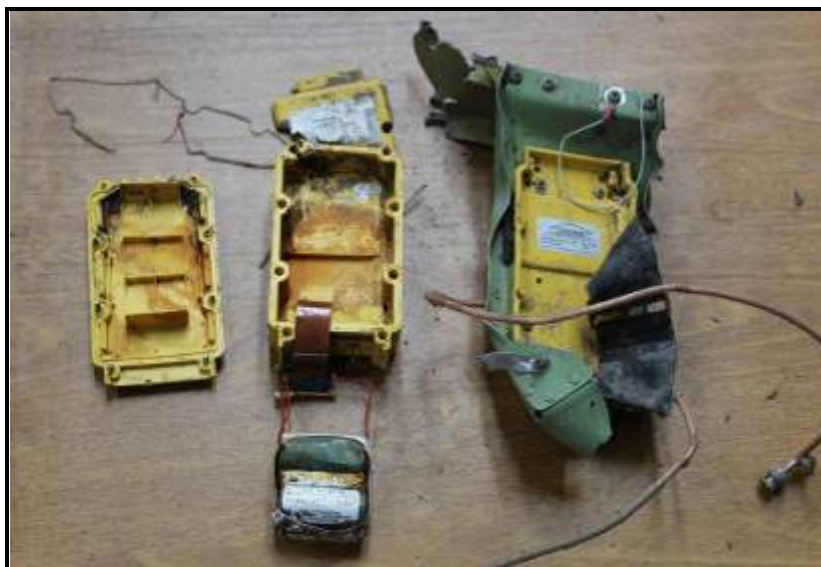
Figura 17. Estado en que fue hallado el ELT

Los restos del ELT recuperado fueron enviados al taller aeronáutico de reparación Paéz Aviónica, para realizar una inspección visual de sus componentes, evaluar el estado del material y realizar pruebas de funcionamiento a fin de comprobar su correcta operación previa al accidente. No se pudieron realizar pruebas funcionales debido al alto grado de destrucción.

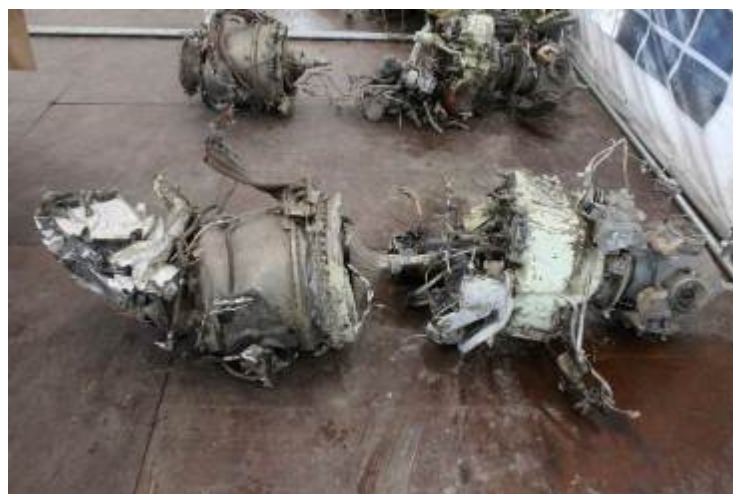
Figura 2. Disposición inicial de los motores para su identificación y catalogación

Como parte del proceso inicial de investigación se procedió a la identificación de los componentes principales, inspección visual de cada uno de ellos y limpieza general de los conjuntos. Como se aprecia en la figura 2, ambos motores fueron hallados con los cubos de hélice instalados y sin ninguna de las palas. De acuerdo a lo observado macroscópicamente, la totalidad de los puños de las palas se fracturaron producto del impacto de la aeronave contra el terreno.

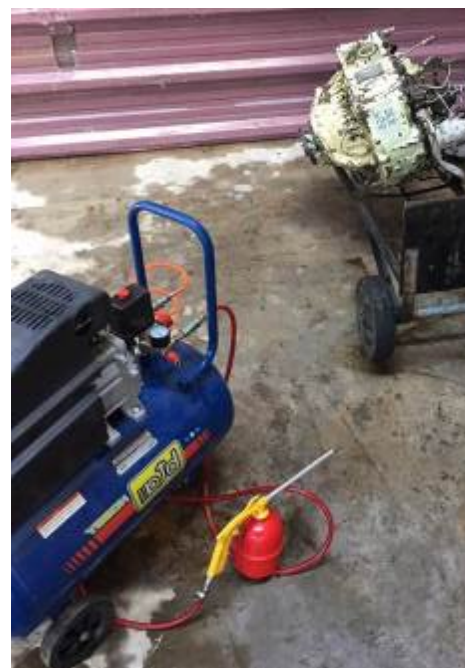
Figura 4. Proceso de limpieza y descontaminación de los componentes

Ambos motores y sus respectivas cajas se encontraban completamente cubiertos de barro y presentaban daños en toda su estructura y componentes. Durante el desarme del tubo de escape del motor izquierdo se corroboró que estaban internamente cubiertos de una mezcla de lodo y combustible.

En vista del estado general de los conjuntos propulsivos y de sus respectivas cajas, sumado a la imposibilidad de colocar la sonda del equipo de boroscopía, se limpiaron de forma integral los componentes. Se utilizó un compresor de aire y keroseno destilado para la primera etapa de limpieza.

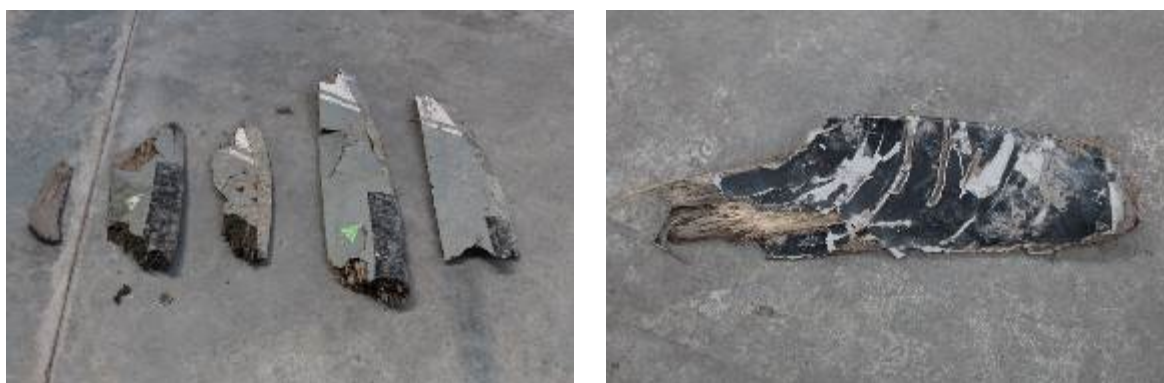
Con respecto a las hélices, solo fue posible hallar fragmentos de las palas. Debido a que eran de material compuesto, así como a la gran energía de impacto, se produjo su destrucción total. En solo uno de ellos se pudo observar un patrón de marcas coincidentes con el sentido de giro de las hélices.

Figura 8. Fragmentos de pala y de las marcas que evidencian el giro de la hélice al momento del impacto

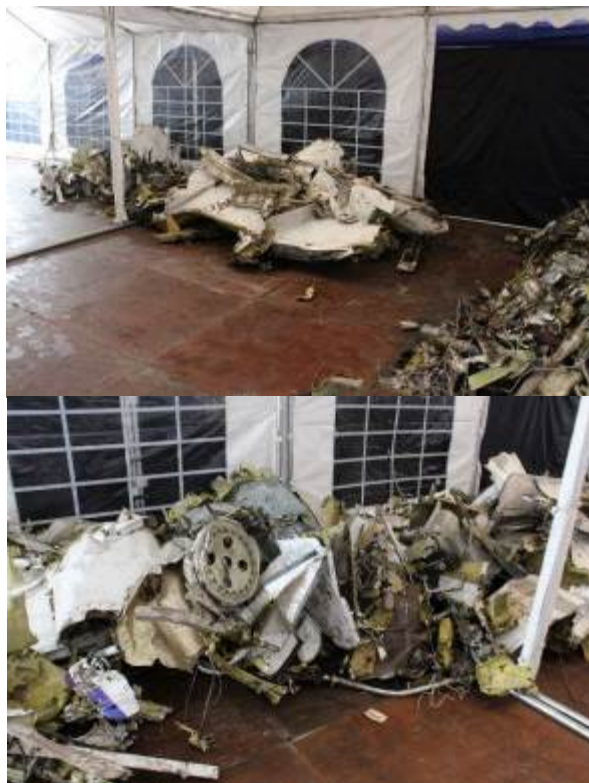
Para una mejor comprensión de su actuación, cada una de las partes fue dispuesta en el suelo del hangar, simulando la posición en que se encontraba instalada en la aeronave. Con el objetivo de determinar potenciales fallas estructurales en vuelo, se observó cada una de las fracturas de los herrajes y dispositivos de control sujeción de las partes móviles. De esa observación se pudo determinar de modo macroscópico que todos los patrones de fractura correspondían a un modo de fallo dúctil. Asimismo, todas las fracturas se produjeron por la aplicación de distintas cargas por encima del umbral de resistencia de cada uno de los componentes. No fueron observados patrones de fractura o falla que se correspondieran con mecánicas de daño de avance progresivo. Estos hallazgos permiten inferir que no hubo desprendimiento en vuelo de ningún componente de la aeronave.

Figura 9. Estado inicial de los componentes de control y superficies principales, luego de la primera limpieza, previamente a su catalogación

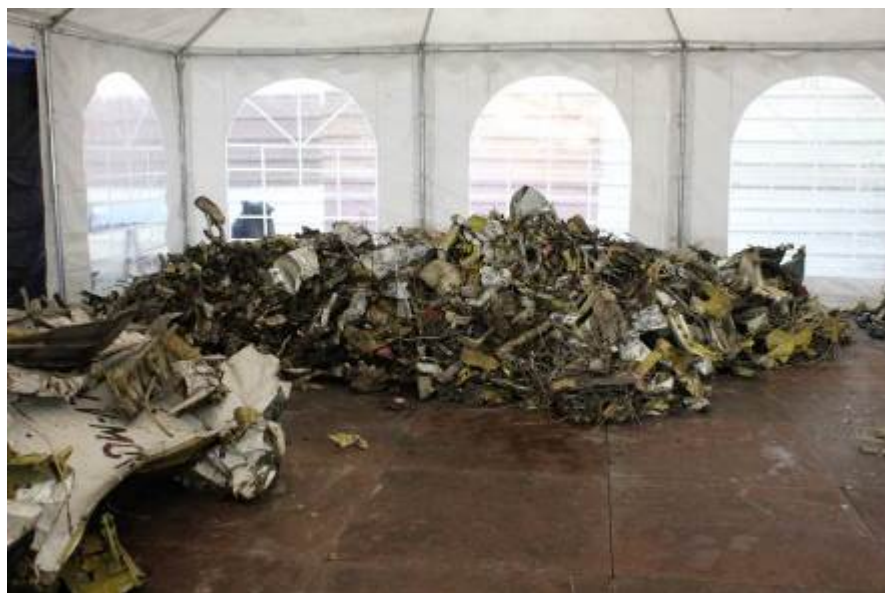
Los restos generales del fuselaje fueron colocados en el hangar de SADF para su limpieza e identificación (ver figura 11). Recibieron tratamiento de fumigación esterilizante, ante el riesgo de contaminación biopatológica que poseían. Una vez limpios y secos, se procedió a la evaluación de los restos principales. No se detectaron indicios de fallos previos al impacto que pudieran indicar cualquier tipo de anomalía en la aeronave antes del accidente.

Figura 11. Restos generales del fuselaje y demás sistemas de la aeronave previamente a su preservación e identificación

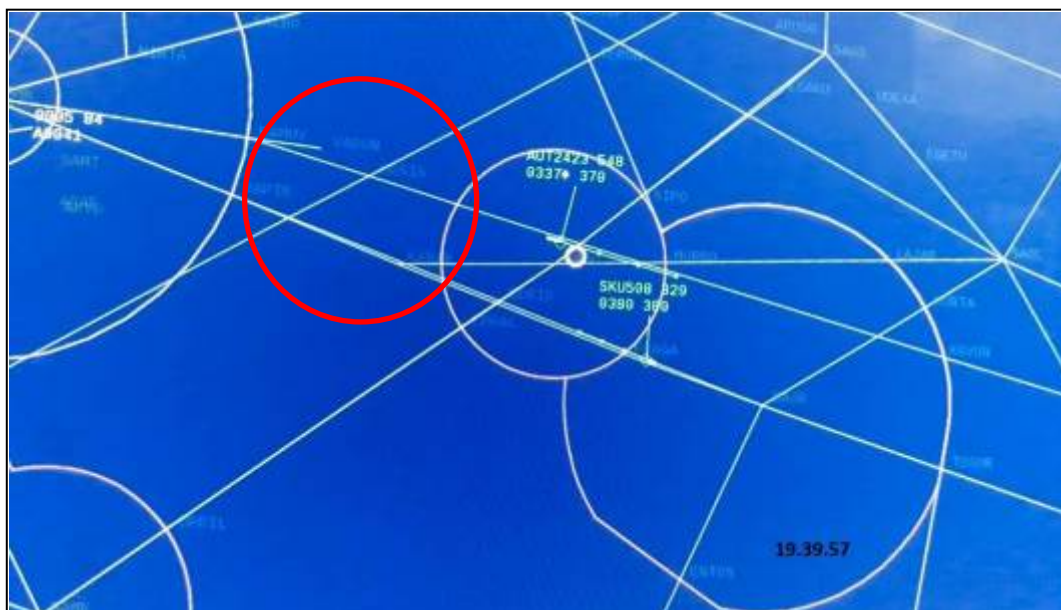
La investigación constató que las intermitencias observadas en tierra del sistema *transponder* de la aeronave ocurrieron también en otros vuelos realizados en diferentes días, inclusive dentro de otras dependencias de control de tránsito aéreo y con otros radares asociados.

Figura 47. Pérdida de visualización del LV-MCV en la pantalla radar (19:39:57 horas)

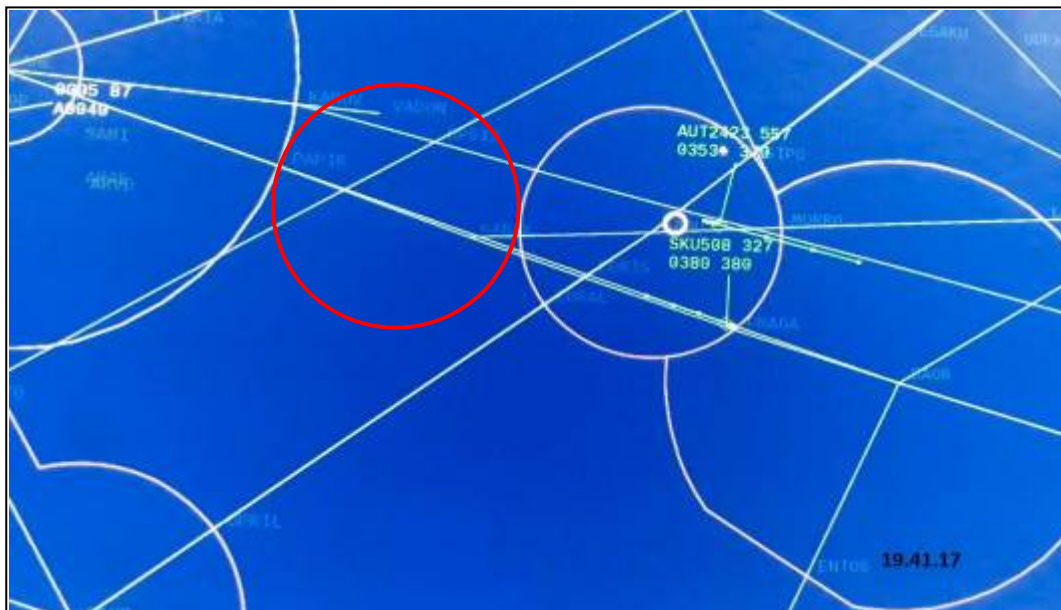
Figura 50. Pérdida de visualización del LV-MCV en la pantalla radar (19:41:17 horas)
